**OFICIO MÚLTIPLE N.º 00103-2026-MINEDU/VMGI-DRELM-UGEL06/DIR-ASGESE**

**Directores de Instituciones Educativas Públicas del distrito de Santa Anita**

**Asunto :** **TRASLADO DE INFORMES TÉCNICOS DE INSPECCIÓN DE SEGURIDAD PARA LA ADOPCIÓN DE ACCIONES EN EL MARCO DE SU COMPETENCIA.**

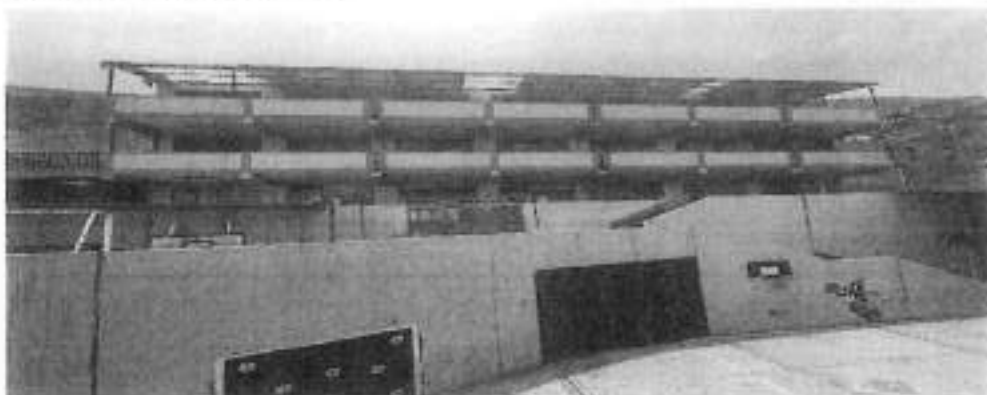
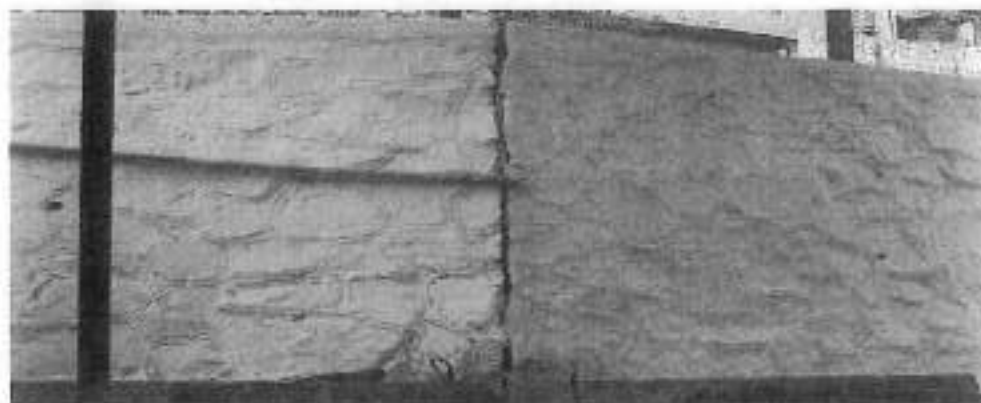
- En el pabellón de tres pisos, al cual no se tiene acceso por haber sido considerado **INHABITABLE**. Se puede observar un muro delante de dicho pabellón sin una adecuada ejecución de la construcción que da como resultado muros cuyas juntas se observan con separación.

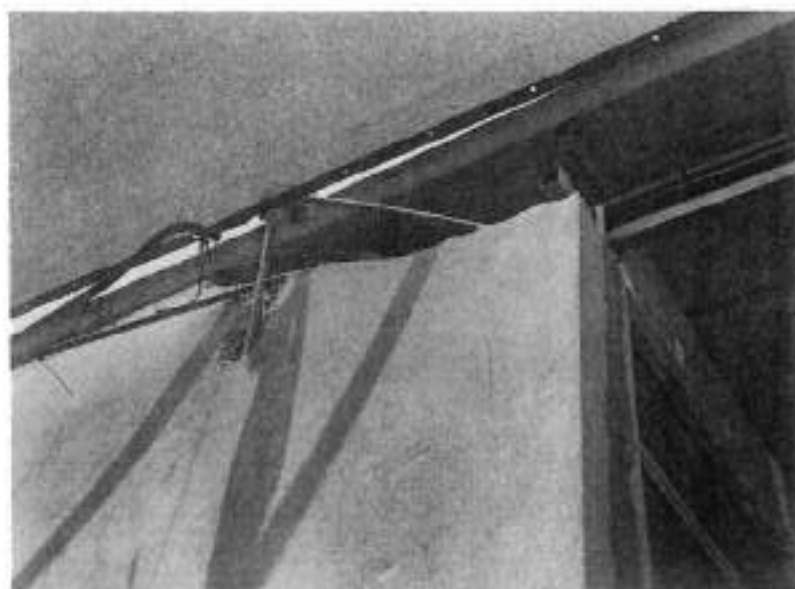
- En el pabellón de dos pisos se observan grietas, fisuras y manchas de humedad en sus muros, techos y vigas en el primer y segundo piso en los ambientes del taller de cocina, salón de música y gimnasio.

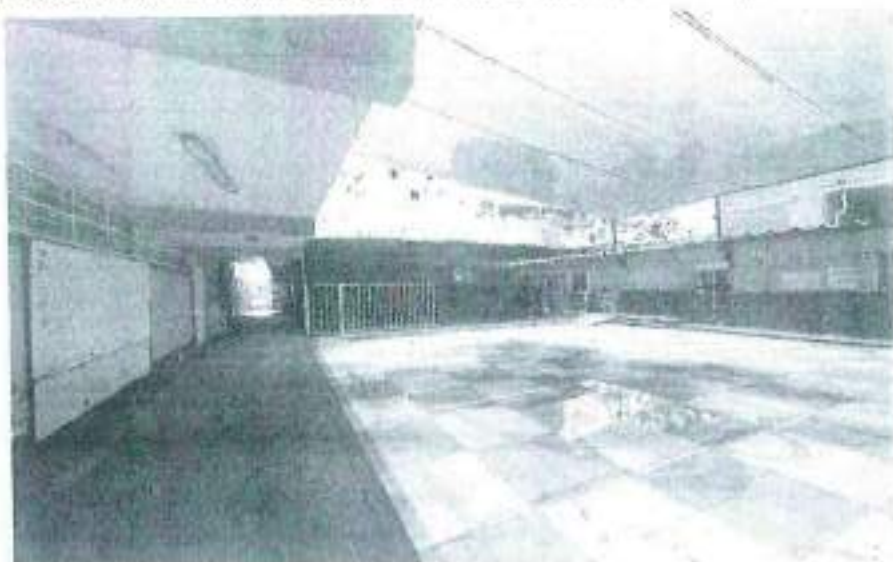
- Se observa humedad en el cielo raso en los corredores de los pabellones.

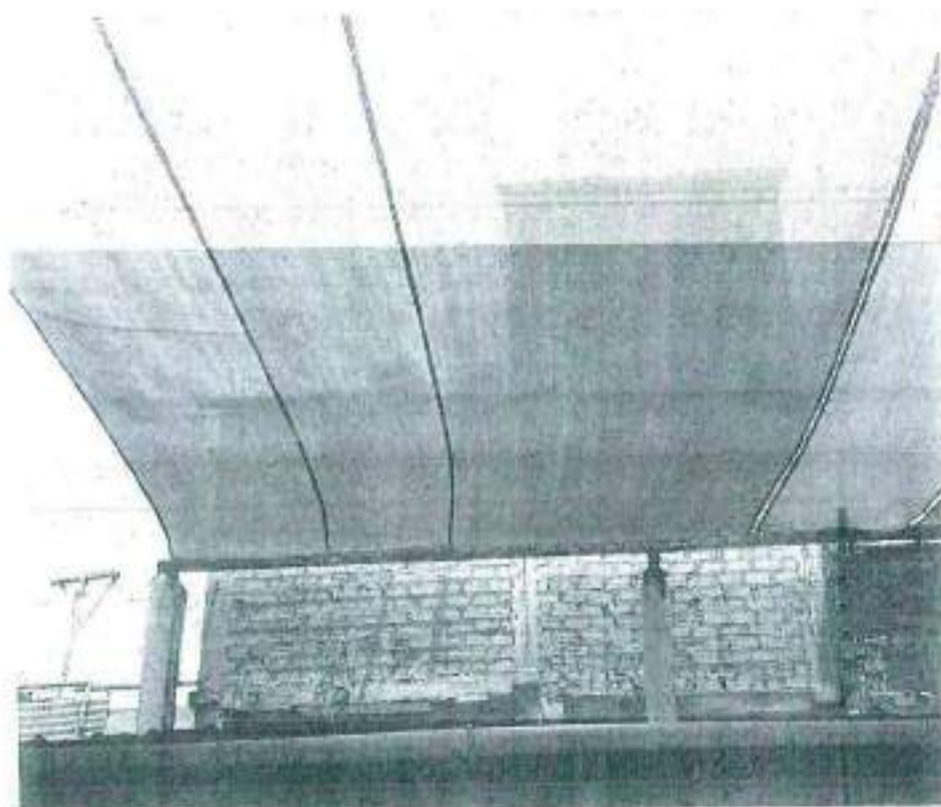
- Se observa corrosión y óxido en los postes y viguetas metálicas que sostienen la cubierta de malla verde en el patio. De la misma manera hay óxido y corrosión en las viguetas metálicas del techo del taller de soldadura.

- Reparar o reforzar estructuras(vigas) de madera que presentan pandeos, deflexiones, humedad, otros. RNE E.010

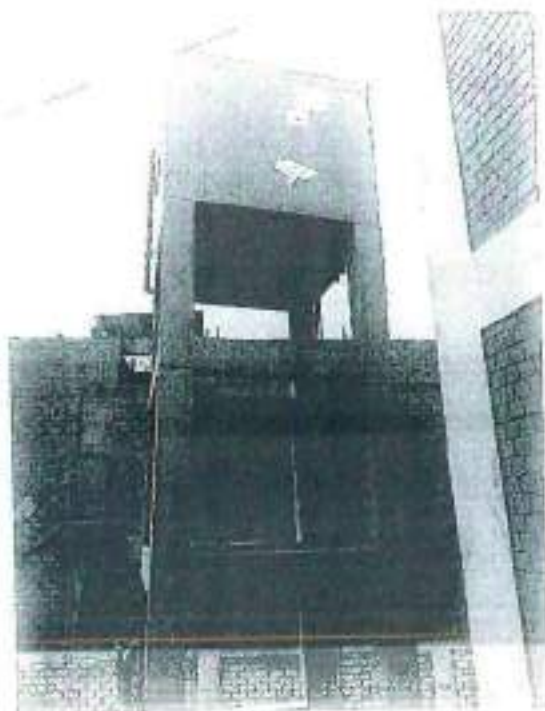
- Faltan guardacristales de protección de caídas y existe un gap o parir de 1.00m de altura desde el nivel del piso terminado. Además, en el tanque de concreto falta su baranda de seguridad de 1.10 m de altura.

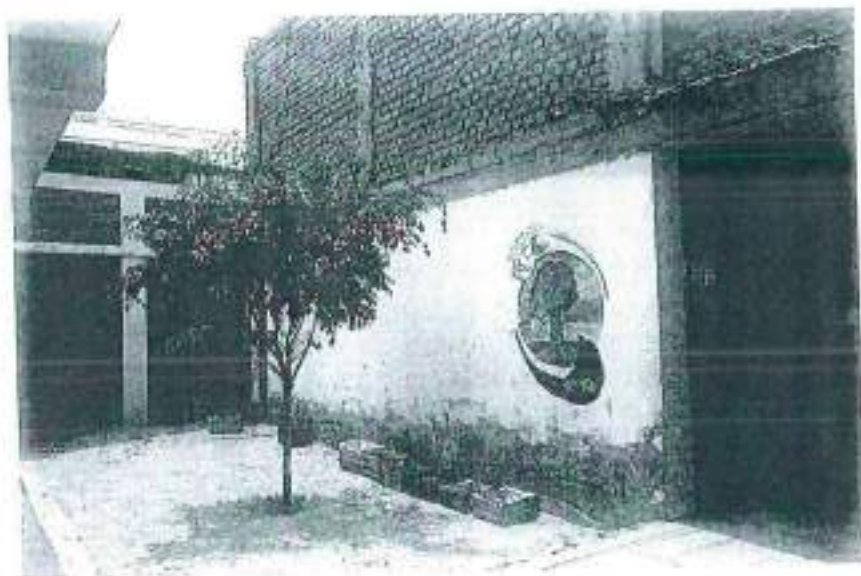
- En el pabellón de tres pisos se observan grietas, fisuras y manchas de humedad en sus muros, techos y vigas en el primer y segundo piso en los ambientes. En el pabellón se observa estructura sin lamajear se puede observar una inadecuada ejecución en la construcción de sus muros, columnas y vigas.

pared en mal estado cerca al pozo a tierra

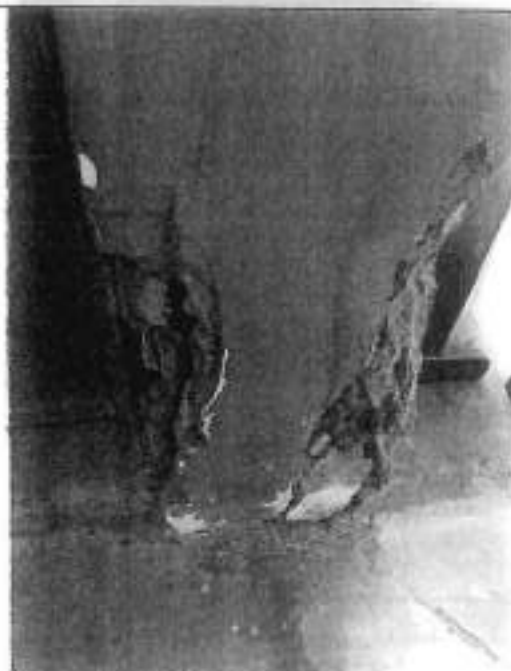
- Existe grietas y degradación del concreto en columnas además se observa en mal estado (óxido) el acero de refuerzo del elemento estructural en el pabellón D y E.

Se observa rajaduras en las columnas del pabellón D y E

- Evaluar y reparar las columnas de los pabellones D y E, donde se evidencian grietas, degradación del concreto y corrosión del acero de refuerzo, debiendo realizar el tratamiento anticorrosivo correspondiente y la reparación estructural necesaria, bajo la supervisión de un profesional especialista, a fin de garantizar la estabilidad y seguridad de la edificación.

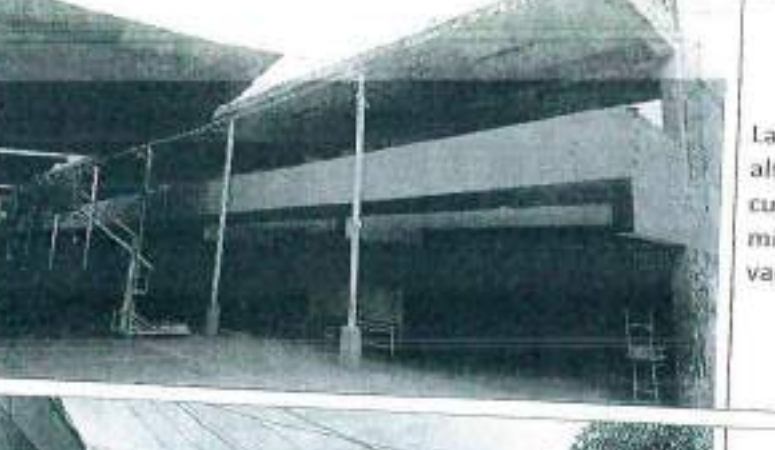
| PANEL FOTOGRÁFICO | Descripción |
|---|---|
| | Las aberturas al exterior ubicadas a una altura mayor a 1.00 m sobre el suelo, cuentan con protección al vacío de altura mínima de 1.00m, para evitar caídas al vacío |

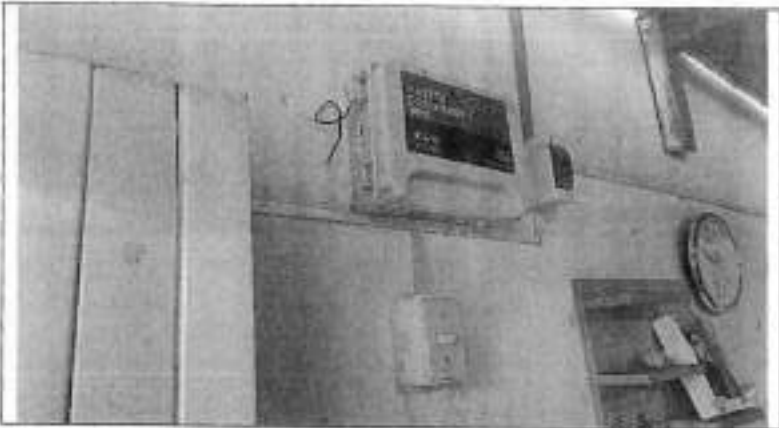
| PANEL FOTOGRÁFICO | Descripción |
|---|---|
| | <p>Cuenta con Estación Manual sonora de alarma en caso de incendio ubicada en ambiente de Dirección.</p> |

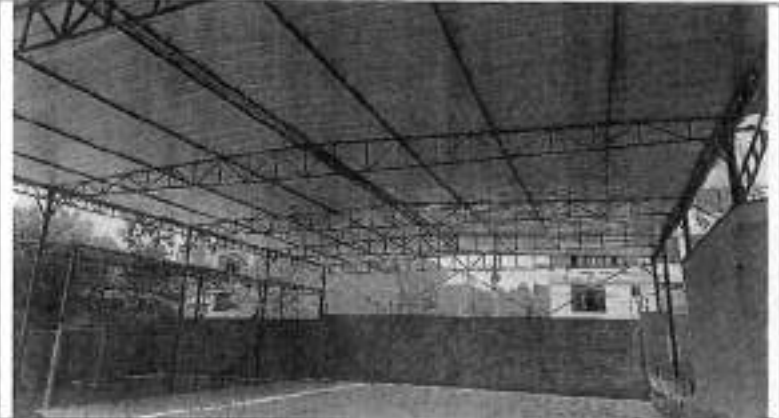
| PANEL FOTOGRÁFICO | Descripción |
|---|---|
| | <p>La estructura metálica de los techos se encuentra en buen estado de conservación.</p> |

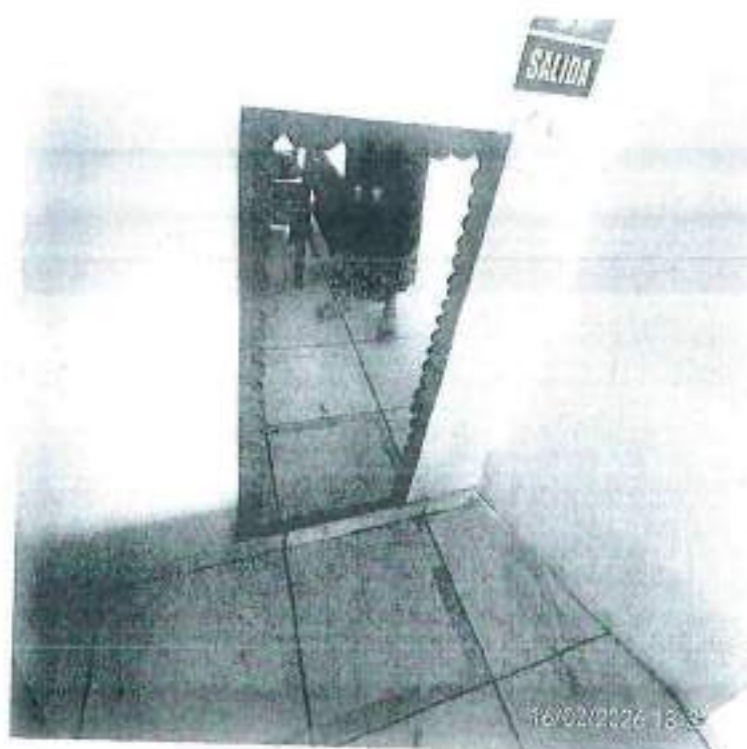
- o Las puertas, ventanas, mamparas, techos; enclavados de muros con rejillas, ubicados en áreas donde existe el riesgo de invasión accidental a las áreas de circulación de tránsito, por parte de los vehículos, en caso de ser de vidrio primario, tienen laminas de seguridad en todo el panel de vidrio u otro sistema de protección en caso de rotura. RME F.040 Art. 23 y 146.040 Art. 11 y 12.

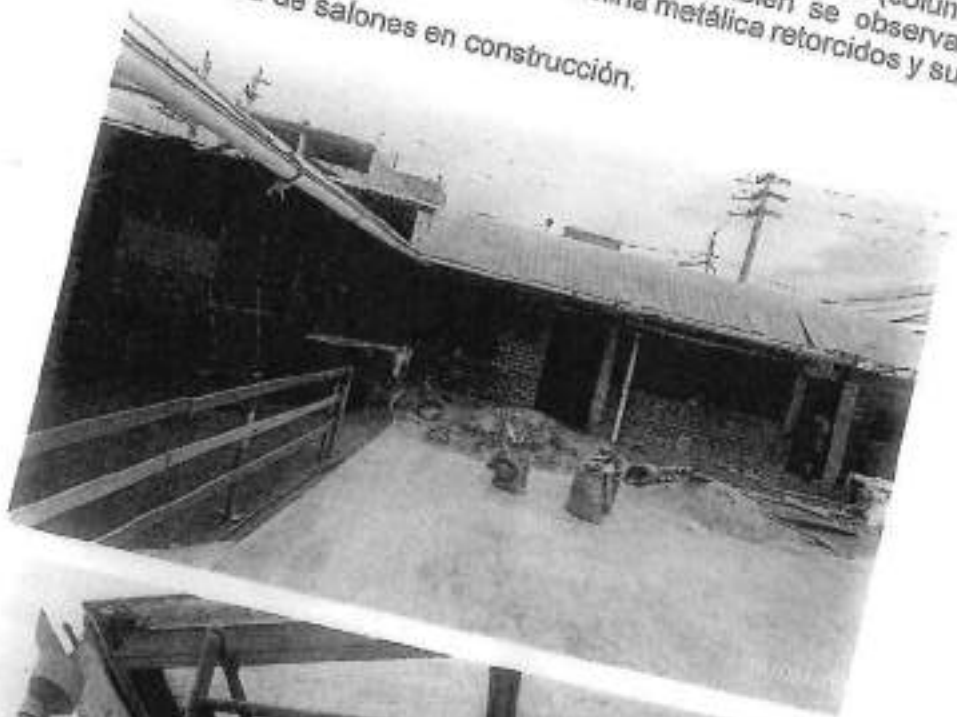
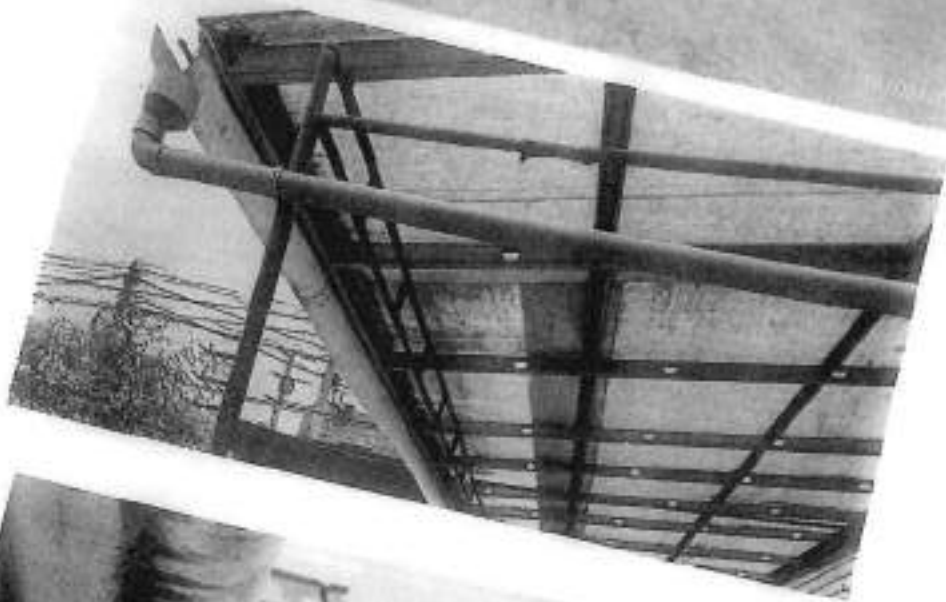
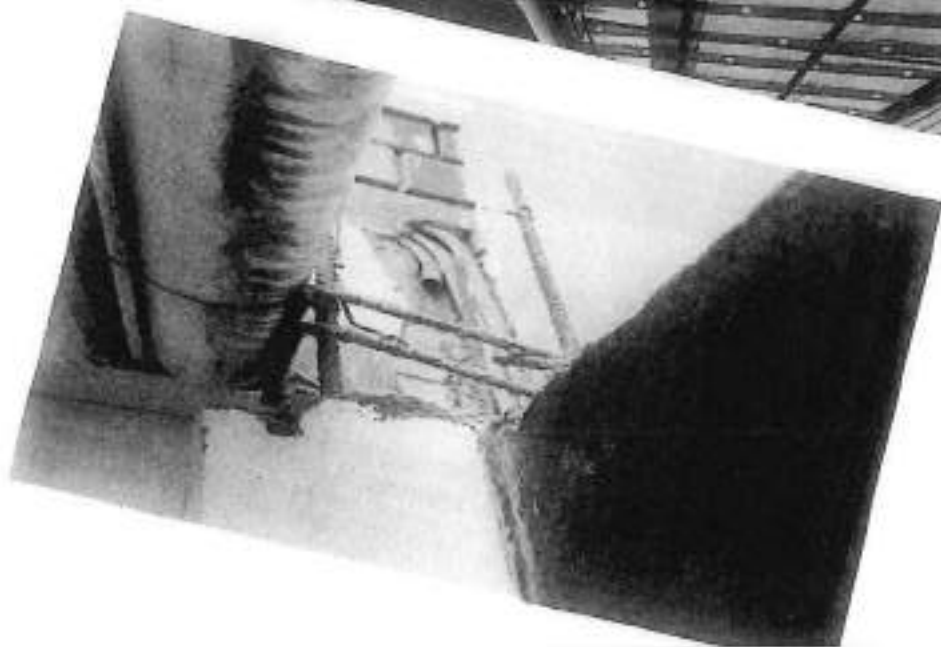
- Se observa óxido y corrosión en las estructuras metálicas (columnas, arriostres) del patio cubierto con calamina. También se observa en techado que hay algunos paños de calamina metálica retorcidos y sueltos
- Se verifica zona de salones en construcción.

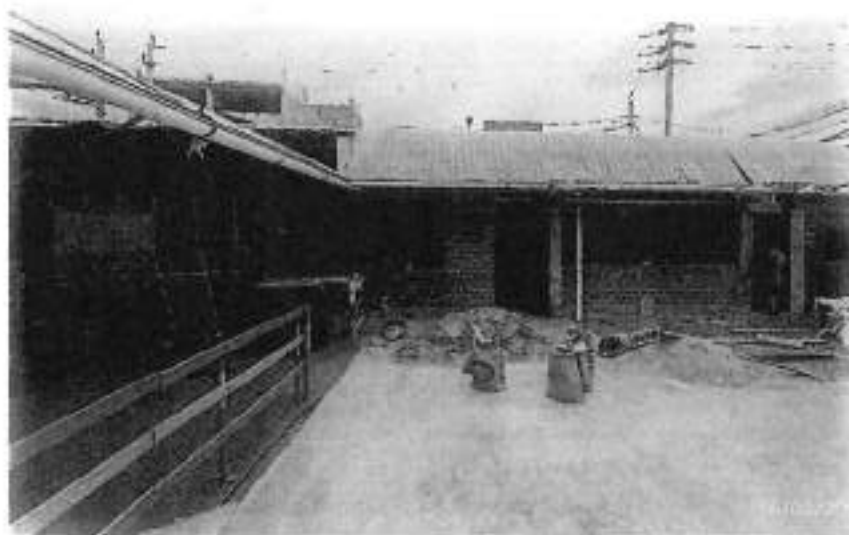
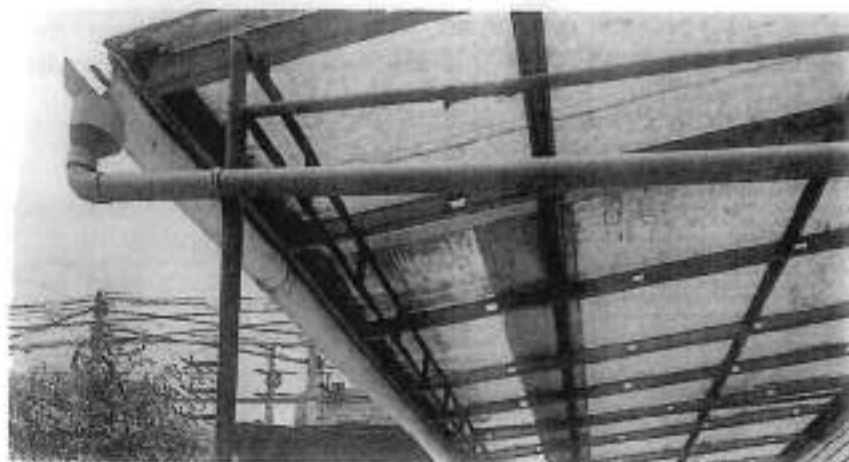
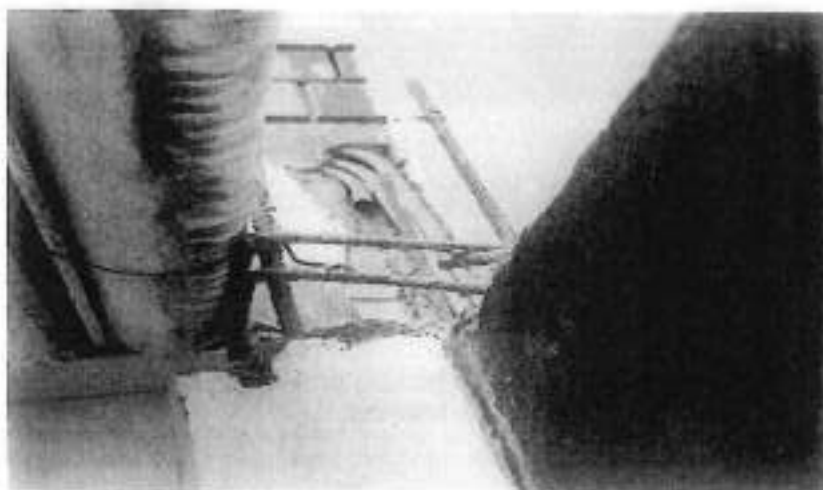
- Se observa óxido y corrosión en las estructuras metálicas (columnas, vigas y arriostres) del patio cubierto con calamina. También se observa en el patio techado que hay algunos paños de calamina metálica retorcidos y sueltos. (E090 RNE).
- Se verifica zona de salones en construcción.

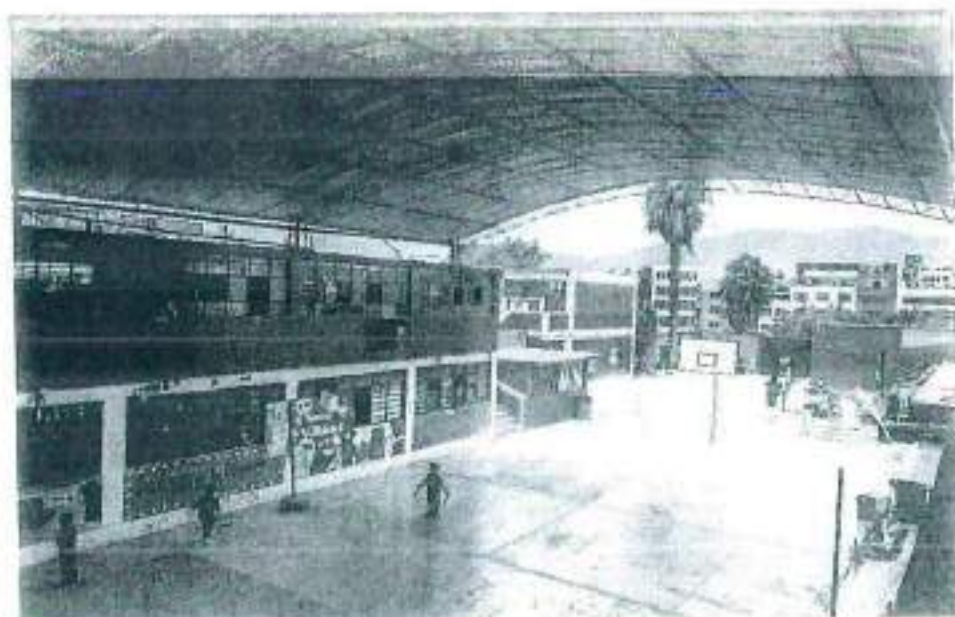
- Se observa óxido y corrosión en las estructuras metálicas (columnas, vigas y arcostres) del patio cubierto con colomina. También se observa en el patio

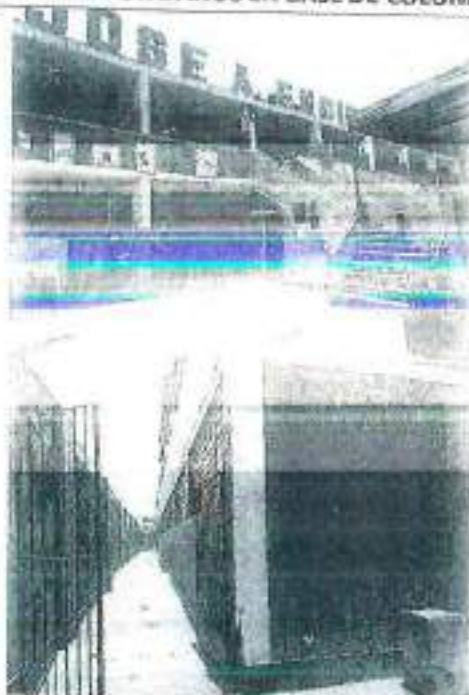
PABELLON DONDE SE ENCUENTRA LA DIRECCION Y  
PABELLON CON TECHO METALICO PRESENTA RIESGO  
DE COLAPSO POR DAÑOS EN BASE DE COLUMNAS.

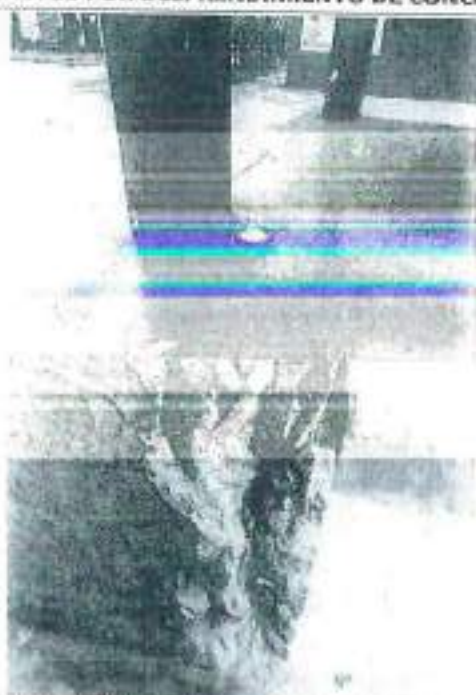
COLUMNAS EN CORREDOR DEL BLOQUE DE LA  
DIRECCION CON FIERROS CON SEVERA CORROSION Y  
EXPUESTOS POR DESPRENDIMIENTO DE CONCRETO.

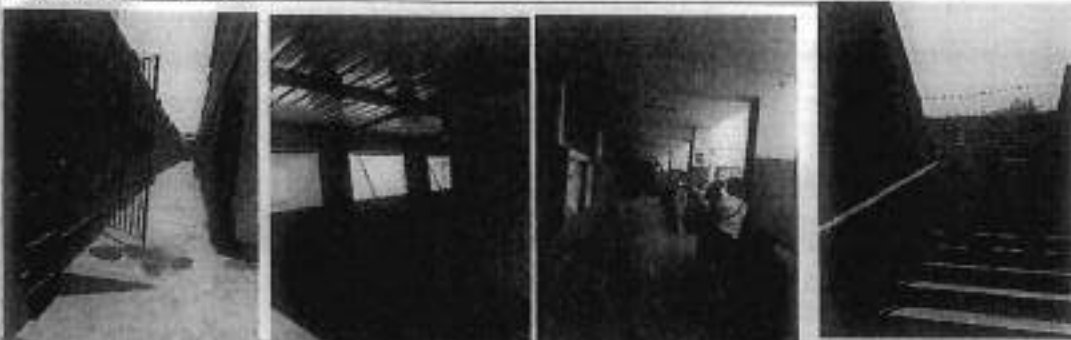
LAS DEMARCAIONES A NIVEL DE SUELO SE ENCUENTRAN DESPINTADAS, EN ÁREAS DE CIRCULACIÓN PEATONA, ZONA SEGURA, DESNIVELES, RAMPAS, Y OTROS.

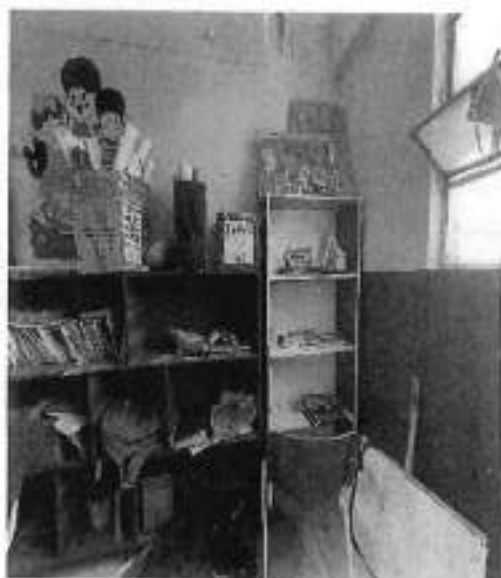
- Falta fijar el mobiliario en las aulas y laboratorios. (RNE GE040 Art. 11 y 12)

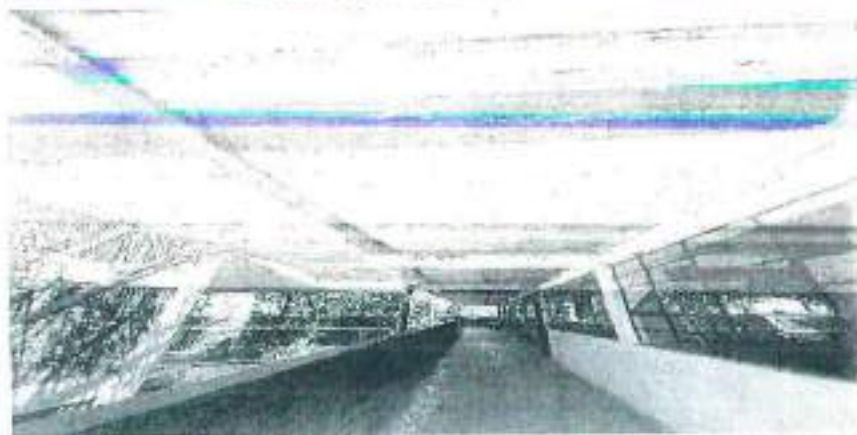
- Se observa que se ha desprendido las cubiertas transparentes de los techos. Asimismo, se observa con óxido y corrosión el techo metálico del pabellón de 02 pisos. De la misma manera hay óxido y corrosión en los postes y viguetas metálicas del techo que sostienen la cubierta de malla verde en el patio.
