OFICIO MÚLTIPLE N.º 00162-2026-MINEDU/VMGI-DRELM-UGEL06/DIR-ASGESE

**INFORME DE VISITA DE CONTROL**  
**N° 014-2026-OCI/0979-SVC**

**“VERIFICACIÓN DE LAS CONDICIONES DE  
FUNCIONAMIENTO, SEGURIDAD Y PROTECCIÓN DE  
BIENES Y MATERIALES EDUCATIVOS EN INSTITUCIONES  
EDUCATIVAS DE LA JURISDICCIÓN DE LA UGEL N° 06, EN  
EL MARCO DEL FENÓMENO EL NIÑO”**

**PERÍODO DE EVALUACIÓN:**  
**DEL 24 DE AGOSTO DE 2026 AL 28 DE AGOSTO DE 2026**

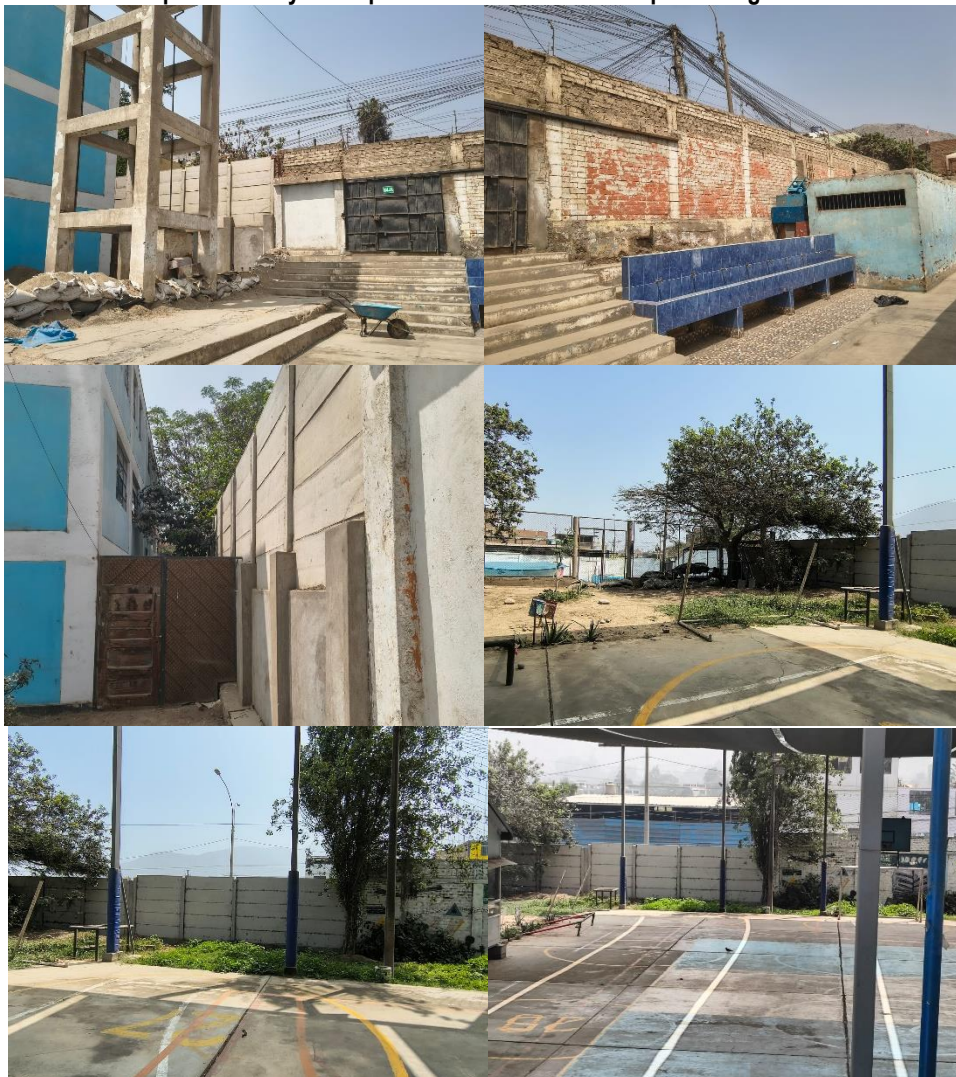
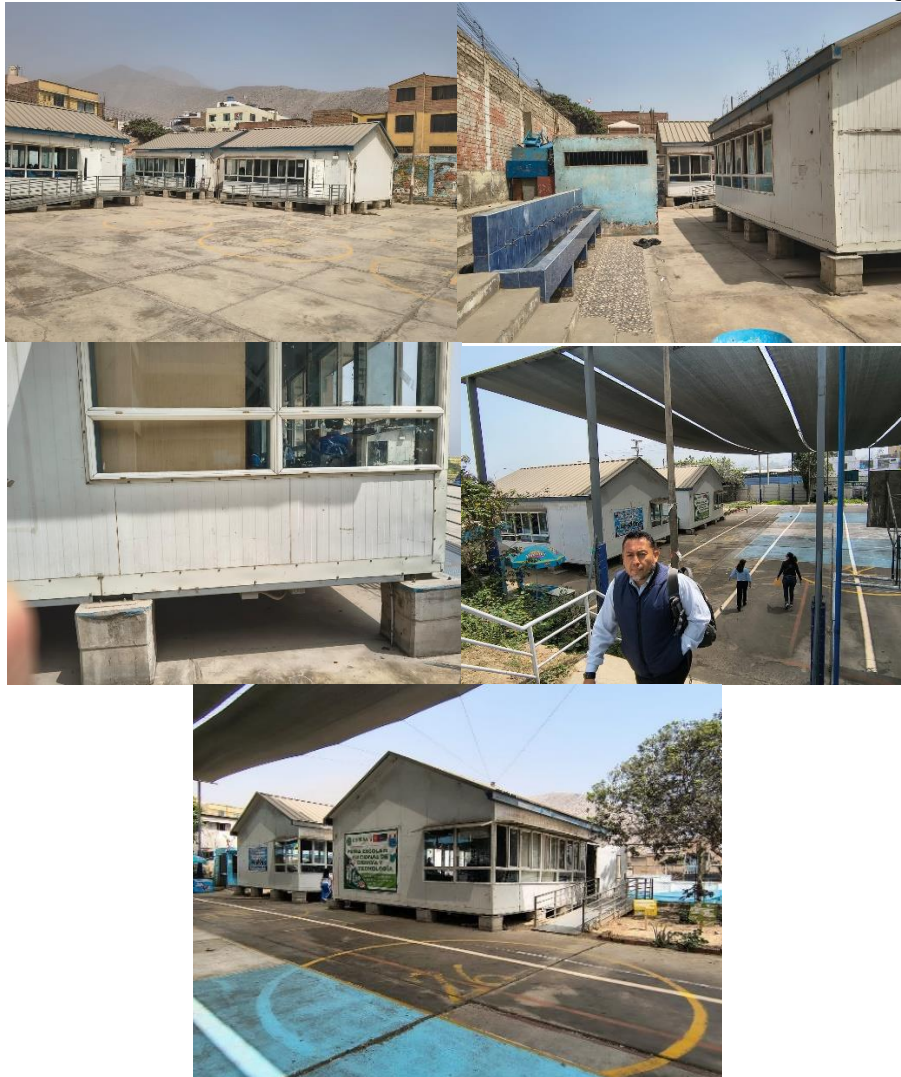
**Imágenes N° 1**

Mediante **Acta n.° 01-2026-UGEL.06/OCI-NCC/MBM, de 24 de agosto de 2026**, se dejó constancia de que la institución educativa sufrió afectaciones como consecuencia del huayco ocurrido el 16 de marzo de 2023, entre ellas la destrucción de más de la mitad del muro perimétrico, manteniéndose a la fecha un tramo de muro provisional. La subdirectora señaló que dicho tramo constituye una condición que podría incrementar el riesgo ante la ocurrencia de un nuevo huayco.

Asimismo, informó que las aulas prefabricadas se encuentran en una zona que habría sido afectada por el huayco de 2023. Como medida de reducción del riesgo se realiza limpieza de techos y se colocan sacos de arena; sin embargo, indicó que los techos no han sido impermeabilizados. También manifestó que se efectuaron gestiones ante el MINEDU, UGEL N° 06, DRELM y la Municipalidad Distrital de Chaclacayo para la atención de las afectaciones, pero durante la visita no presentó documentación que acreditara dichas gestiones.

La condición del muro provisional fue observada y documentada fotográficamente, tal como se evidencia en las siguientes imágenes:

**Muro perimétrico y aulas prefabricadas de la I.E. Felipe Santiago Estenos**

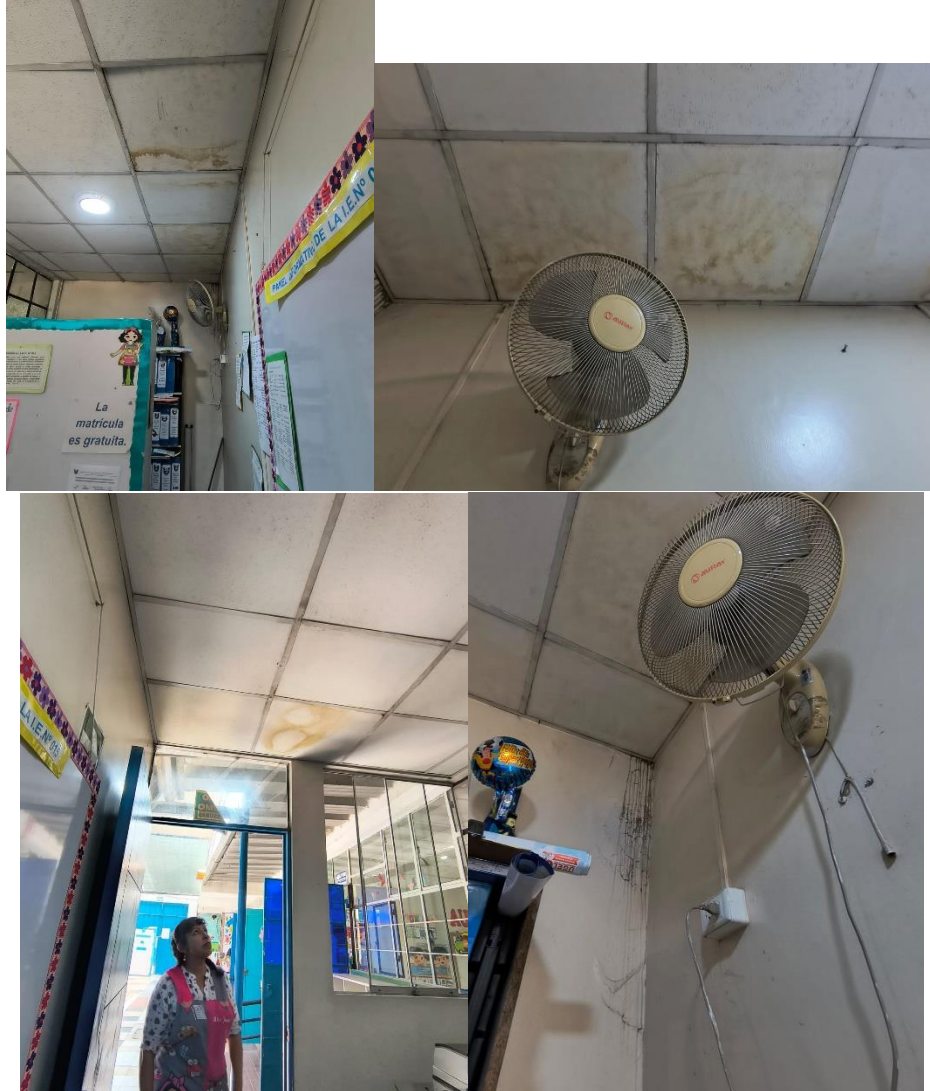
**Imágenes N° 2**  
**Oficina de Dirección y aulas de la I.E. 015 Cuerpo de Paz - Chaclacayo**

Mediante **Acta n.° 02-2026-UGEL.06/OCI-MIBM/NCCM, de 24 de agosto de 2026**, la directora manifestó que durante marzo de 2026 se produjo filtración de agua en el techo del ambiente de dirección debido a que una canaleta no presenta la pendiente necesaria, generando acumulación y conducción inadecuada del agua hacia el techo.

La directora señaló que la institución viene considerando la instalación de una canaleta adicional para conducir el agua hacia el sumidero y evitar nuevas filtraciones. No obstante, durante la visita indicó que dicha condición se encontraba pendiente de atención y que aún no había sido comunicada a la UGEL N° 06. También informó que había efectuado solicitudes ante la Municipalidad Distrital de Chaclacayo relacionadas con la evaluación de infraestructura y la identificación de zonas seguras, sin haber recibido respuesta a la fecha de la visita.

La condición de la canaleta y su incidencia en el techo fue objeto de observación durante la visita; asimismo, se realizaron tomas fotográficas de la filtración del agua en el techo y paredes de la oficina de dirección, tal como se muestra en las siguientes imágenes:

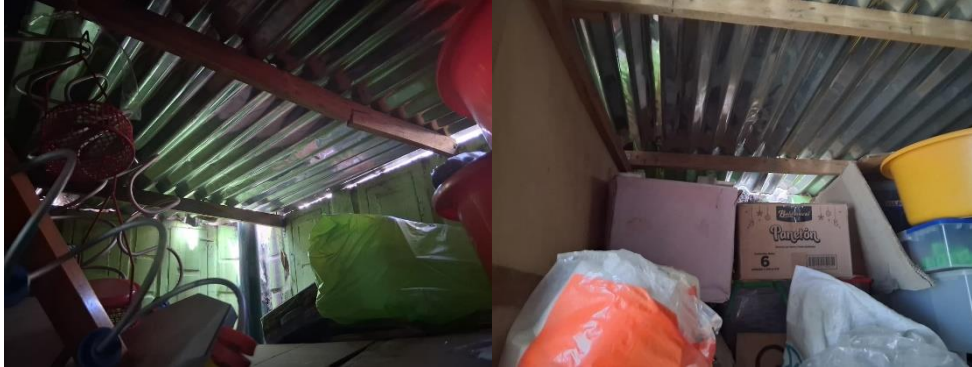
**Imágenes N° 3**

Mediante **Acta n.° 04-2026-UGEL.06/OCI-MIBM/EVTM, de 25 de agosto de 2026**, la directora manifestó que en marzo de 2026 se produjo filtración de lluvia en el área de dirección. Señaló que posteriormente se instalaron canaletas para mejorar la evacuación del agua, con lo cual se habría evitado la continuidad de la filtración.

Sin embargo, identificó como condición pendiente de atención el techo del almacén, construido con calamina, cuya mejora se encontraría pendiente. Como medidas preventivas informó que se realizó la limpieza de techos y canaletas y la instalación de canaletas con descarga hacia el sistema de desagüe. La afectación del área de dirección habría sido comunicada al presidente de la comunidad, quien habría contribuido a solucionar el problema.

Se realizaron tomas fotográficas al techo de almacén, tal como se muestra en las siguientes imágenes:

**Almacén de la I.E. N° 146 Violeta Correa de Belaúnde – Lurigancho**

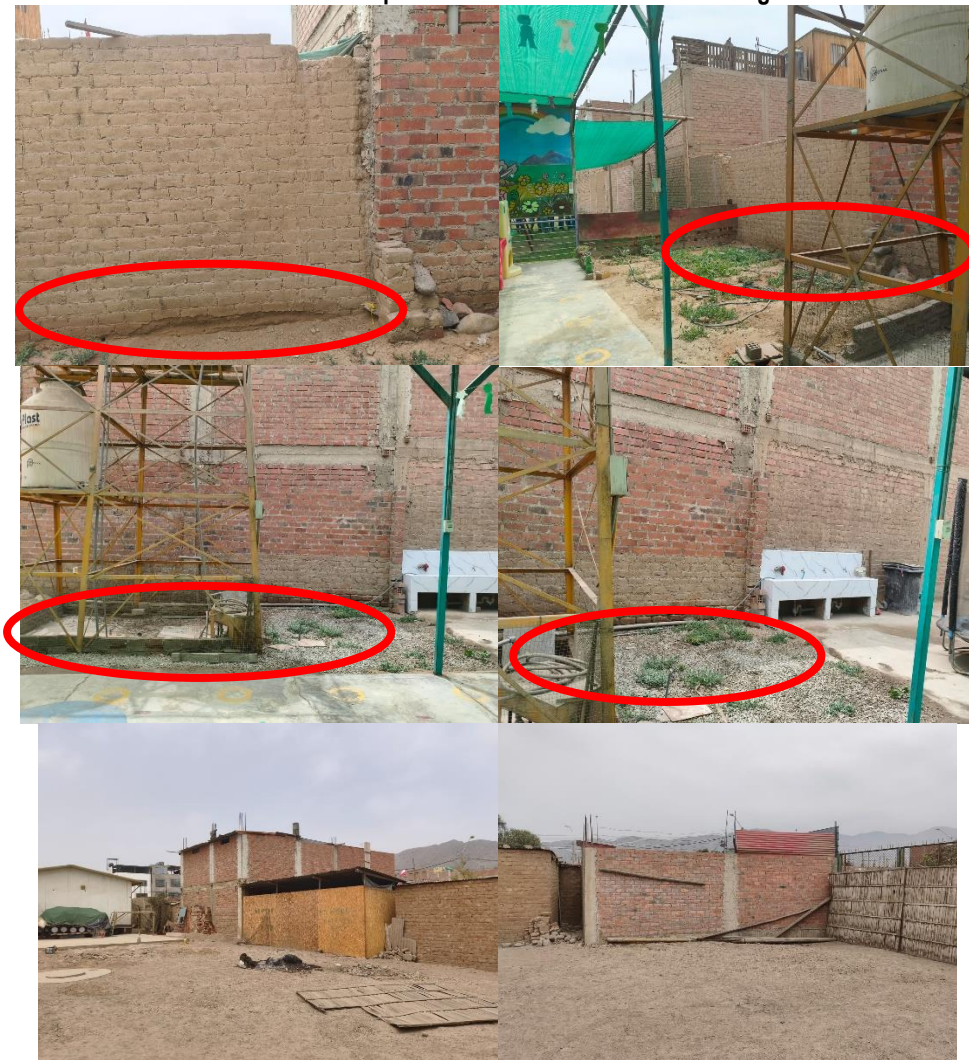
### Imágenes N° 6

Sin perjuicio de lo manifestado por la directora de la institución educativa, la Comisión de Control observó, durante la visita in situ, que la institución educativa no cuenta con cerco perimétrico propio, encontrándose delimitada por las edificaciones colindantes. Asimismo, se constató que uno de los muros colindantes ubicado a un lado del patio de la institución educativa presenta deterioro visible asociado a la presencia de humedad, condición que, ante la ocurrencia de precipitaciones pluviales intensas asociadas al Fenómeno El Niño y una eventual acumulación o infiltración de agua en el área colindante, podría afectar la estabilidad del muro y generar riesgo para la seguridad de la comunidad educativa. Lo señalado se evidencia en las siguientes imágenes:

#### **Inexistencia de muro perimétrico de la I.E. Arco Iris – Lurigancho**

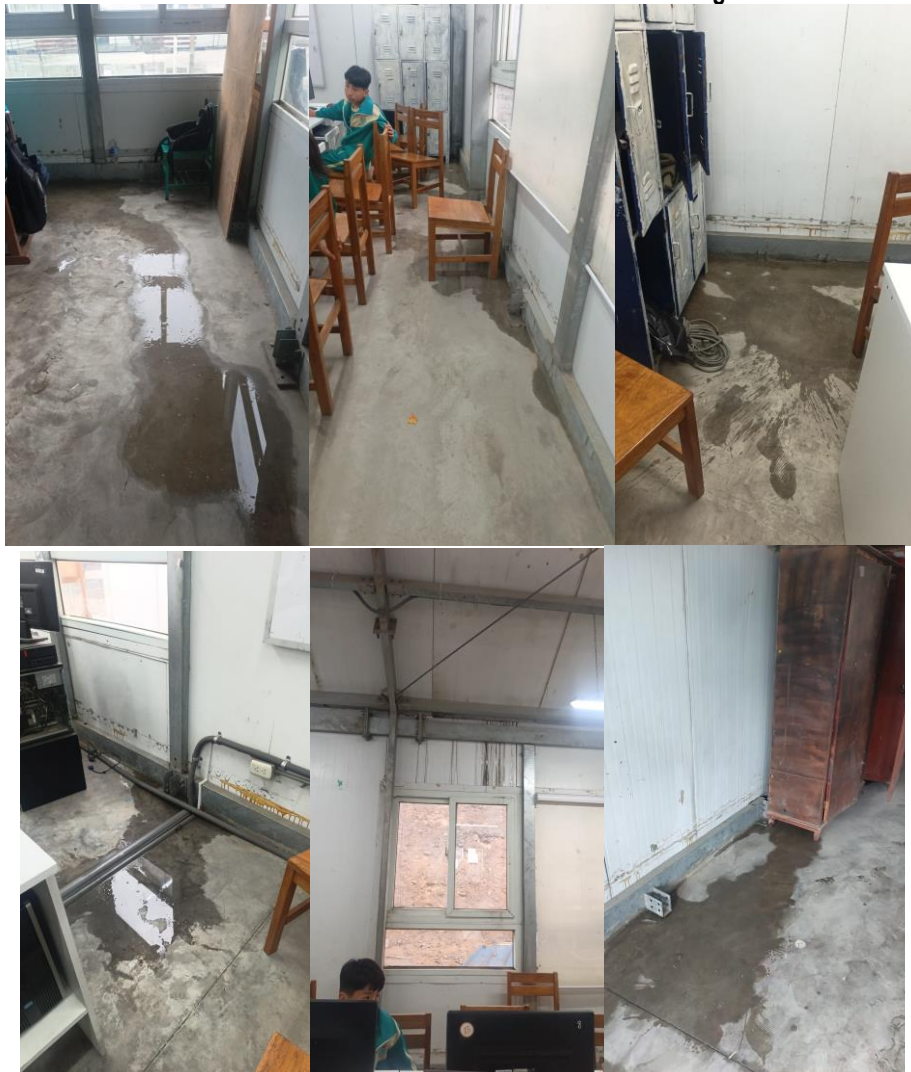
### Imágenes N° 7

Asimismo, indicó que existen problemas en los techos y pisos, generándose acumulación y filtración de agua. Como medida preventiva, señaló que los padres de familia realizan limpieza de canaletas; sin embargo, manifestó que no se ejecutan reparaciones de mayor alcance. También indicó que las aulas presentan condiciones inseguras pendientes de atención y que no habría recibido intervención o asistencia técnica de la UGEL N° 06 o del MINEDU para atender el deterioro señalado.

#### Aulas de la I.E. San Pedro San Pablo / Secundaria - Lurigancho

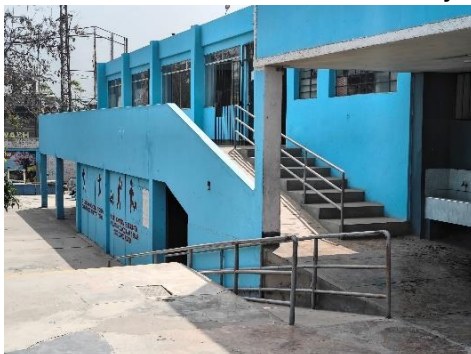
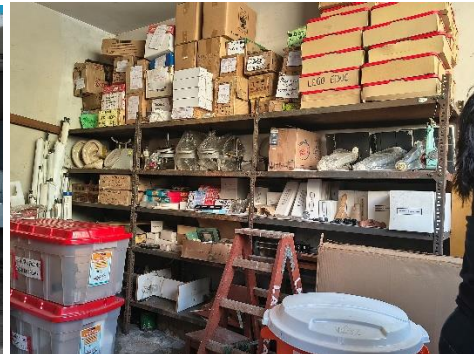
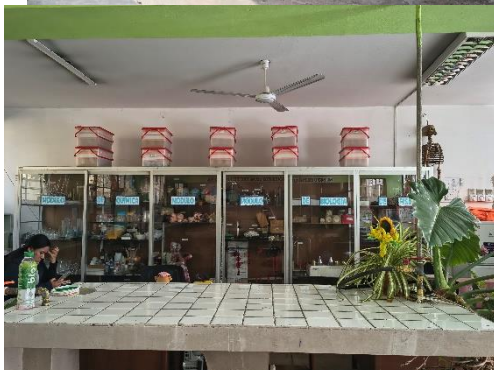
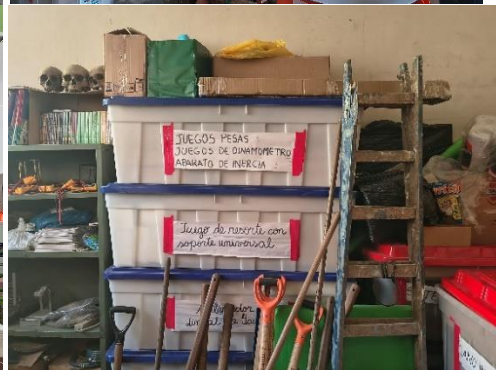
##### **Imágenes N° 8**

**I.E. Felipe Santiago Estenos - Ambiente destinado al almacenamiento y protección de materiales educativos y otros**

Se señaló que los bienes y materiales educativos se encuentran protegidos y elevados, disminuyendo el contacto con agua o barro ante precipitaciones pluviales. Esta Comisión OCI verificó una medida de protección mediante la ubicación de los bienes en un nivel superior y se evidencian medidas físicas destinadas a reducir el deterioro o pérdida.

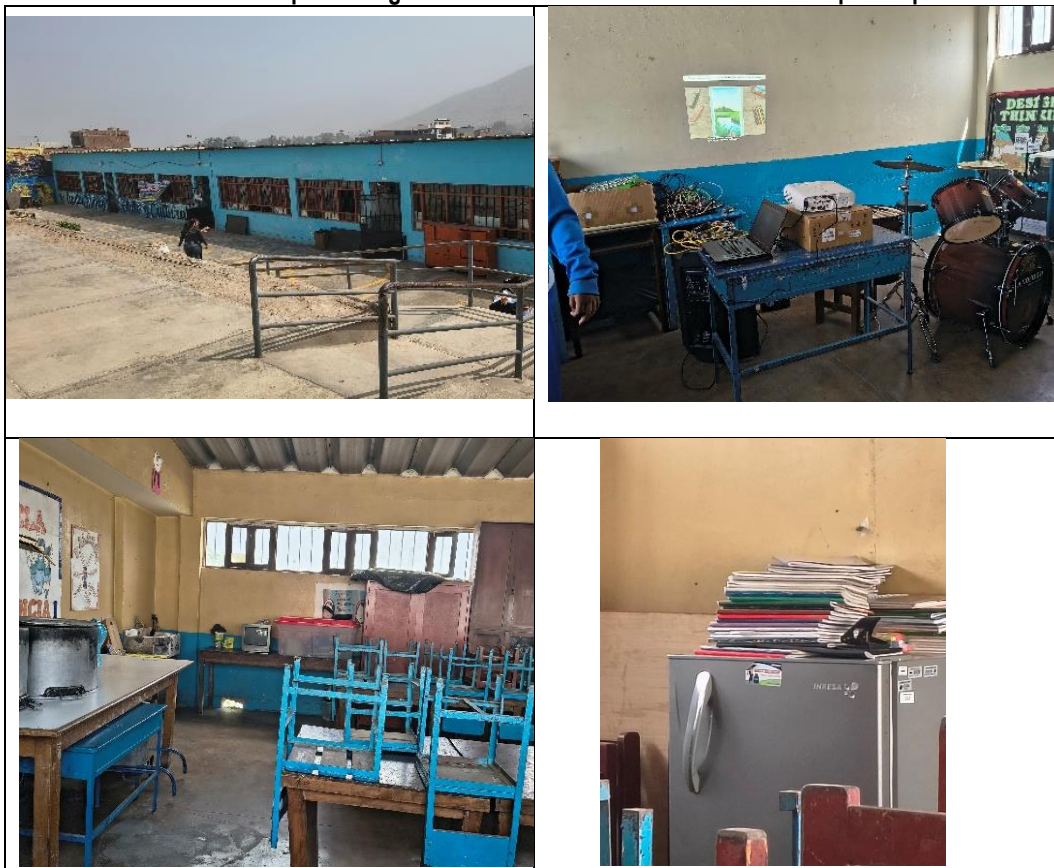
#### Imágenes N° 9

##### Áreas de la I.E. Felipe Santiago Estenos – Ambientes de laboratorio del primer piso

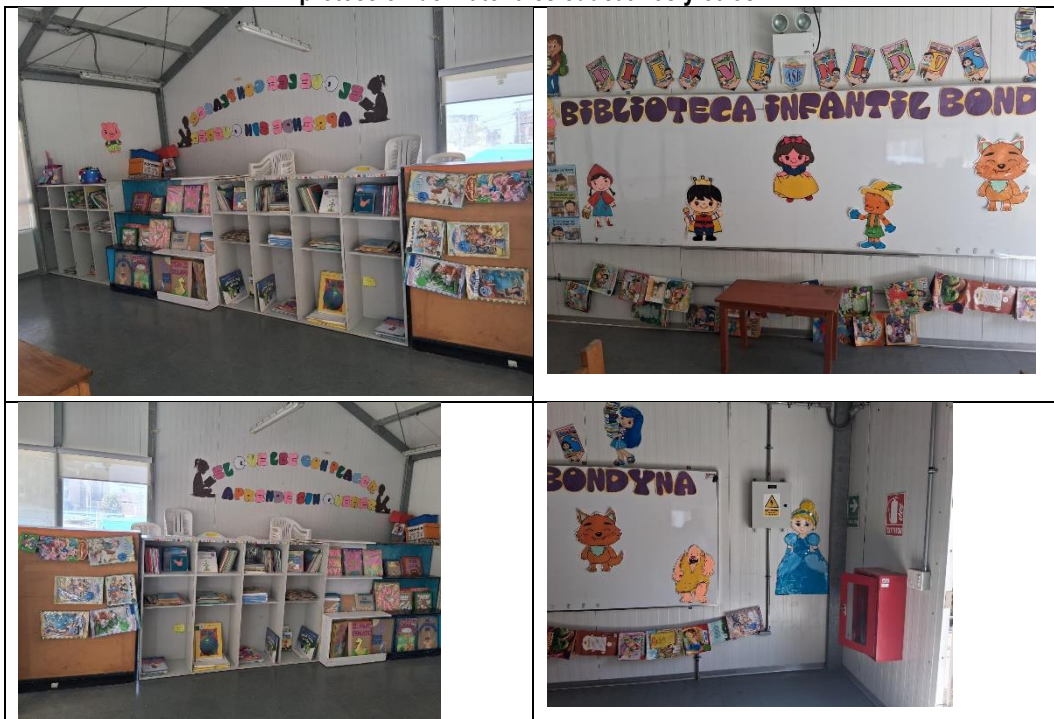
**Imágenes N° 10**

**I.E. 124 Augusto Salazar Bondy – Lurigancho- Chosica - Ambiente destinado al almacenamiento y protección de materiales educativos y otros**

Los materiales están elevados de las zonas expuestas al agua, lo que reduce el riesgo de deterioro o pérdida ante una emergencia por precipitaciones pluviales, No se identificaron bienes o materiales deteriorados, perdidos o afectados por precipitaciones pluviales, sin embargo, se cuenta con inventario de la UGEL N.°06, remitidos por correo electrónico a esta Comisión OCI, lo cual evidencia la disponibilidad de inventarios y documentación para identificar los bienes existentes.

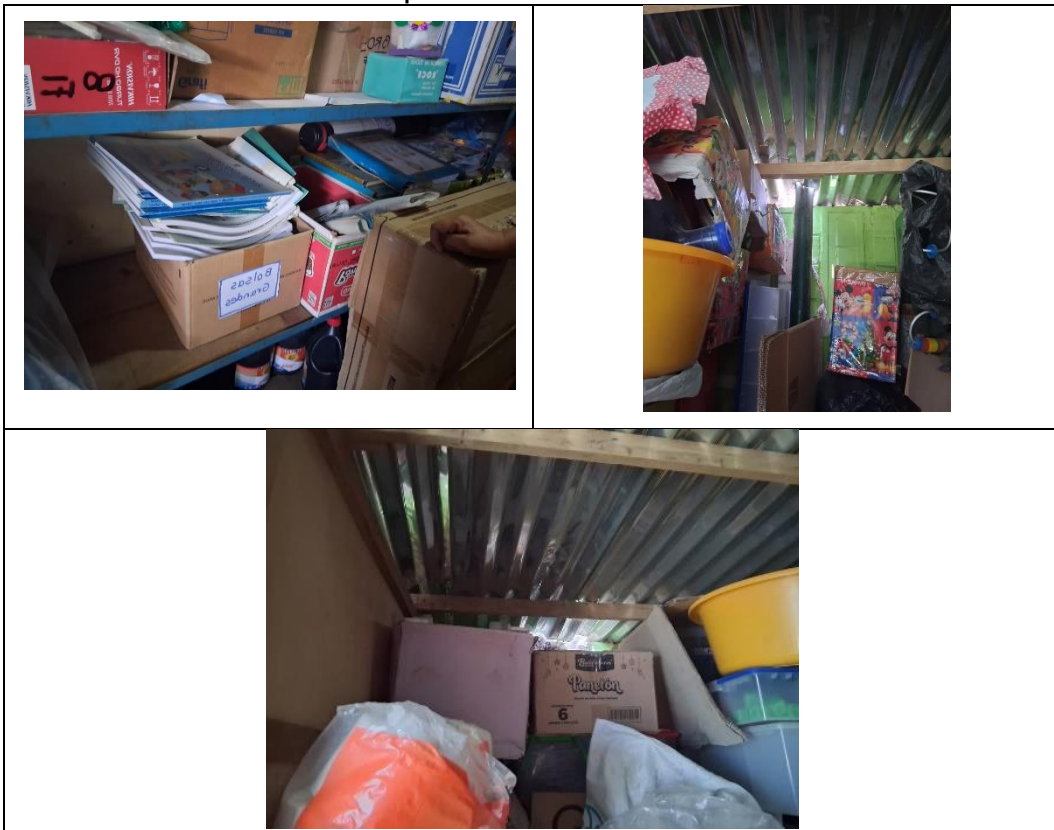
##### Imágenes N° 11

**Áreas de la I.E. 146 Violeta Correa de Belaúnde – Lurigancho Chosica – Ambientes de almacenamiento y protección de materiales**

La institución educativa no ha previsto medidas o espacios alternativos para el resguardo o traslado de los bienes y materiales educativos ante una eventual emergencia. la inexistencia de alternativas previamente establecidas podría incrementar el riesgo de afectación, deterioro o pérdida de dichos bienes ante la ocurrencia de precipitaciones pluviales intensas, inundaciones u otros eventos asociados al Fenómeno El Niño.

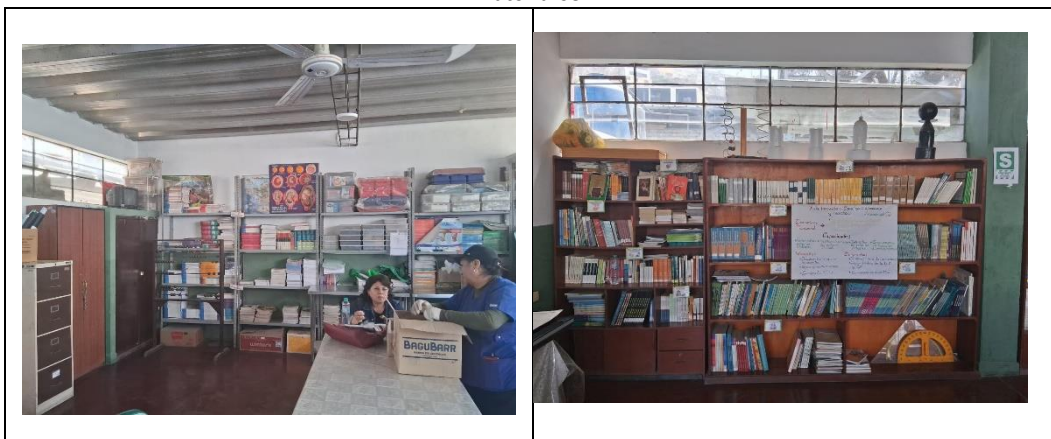
#### **Imágenes N° 12**

#### **Áreas de la I.E. 1206 Daniel Alcides Carrión – Lurigancho – Ambientes de almacenamiento y protección de materiales**

Ante la consulta si existe espacios alternativos ante un eventual traslado por una emergencia, refirió que no cuentan con espacios alternativos.

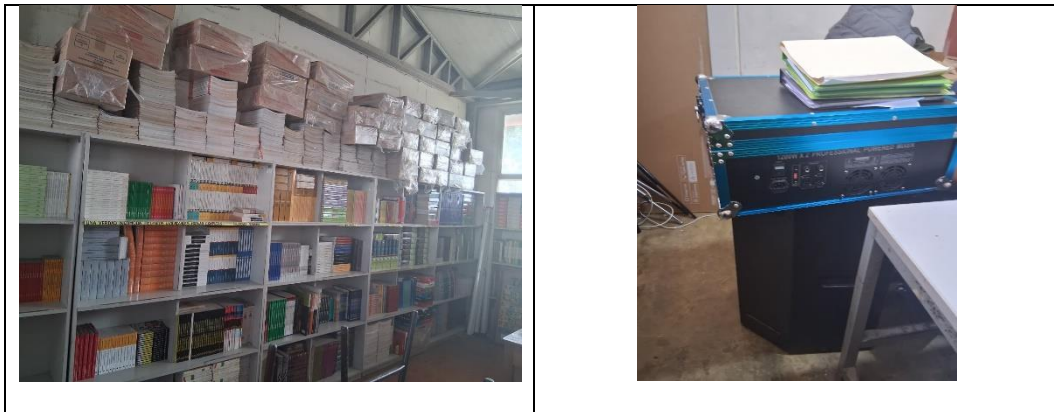
#### Imágenes N° 7

Los materiales están en la biblioteca, están en un ambiente acondicionado, sin humedad, ubicados en los estantes de la biblioteca que permite el resguardo y ubicación física de los materiales, Permite identificar si se han producido afectaciones, deterioro o pérdidas por precipitaciones pluviales; no existen materiales educativos deteriorados.

Áreas de la I.E. Colegio Nacional Mixto Huaycán – Ate – Ambientes de almacenamiento y protección de materiales

Precisando que, la directora manifestó que no se cuenta con otro lugar para resguardar los materiales educativos en caso de emergencia, por lo que no se pudo identificar la existencia de medidas o espacios alternativos de resguardo o traslado ante una emergencia.
