**OFICIO MÚLTIPLE N.º 00103-2026-MINEDU/VMGI-DRELM-UGEL06/DIR-ASGESE**

**Directores de Instituciones Educativas Públicas del distrito de Santa Anita**

**Asunto :** **TRASLADO DE INFORMES TÉCNICOS DE INSPECCIÓN DE SEGURIDAD PARA LA ADOPCIÓN DE ACCIONES EN EL MARCO DE SU COMPETENCIA.**

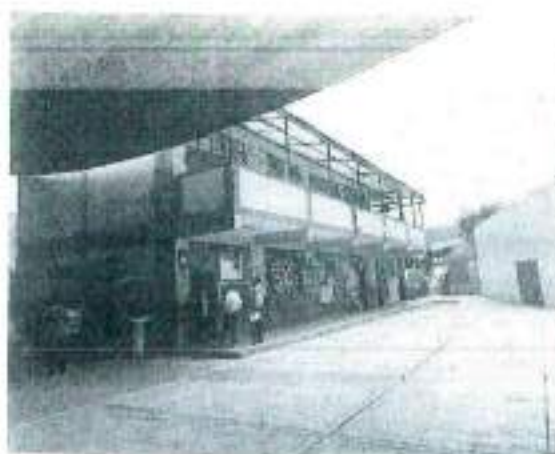
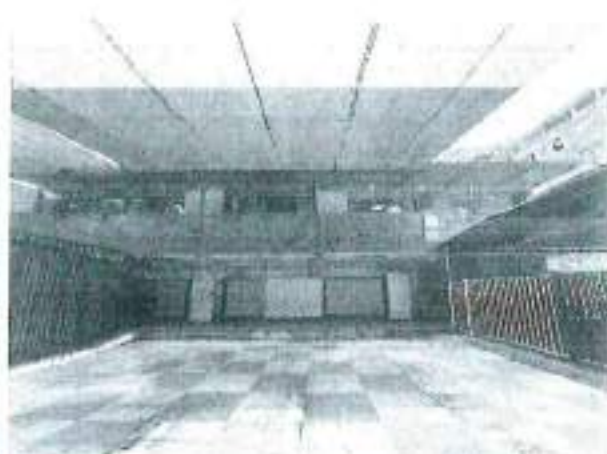
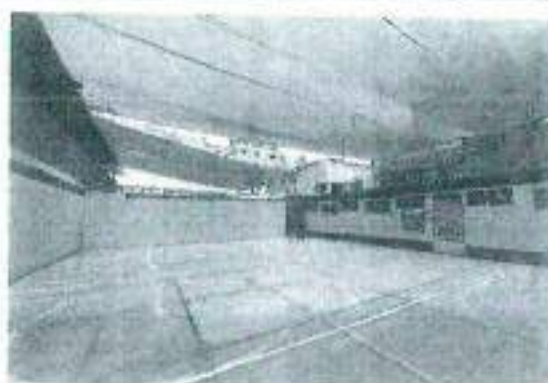
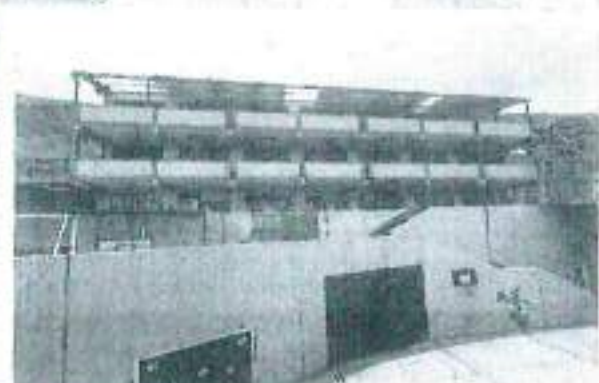
- El objeto de inspección se encuentra compuesto por 2 bloques de 02 pisos, un bloque de un piso y un bloque de 3 pisos (a la cual no se tiene acceso), debido a que en años anteriores fue considerado inhabitable. RNE A040 Art. 18 b)

**INHABITABLE**

- Levantar las observaciones indicadas.
- Se debe realizar un análisis estructural por ingeniero colegiado y habilitado, del pabellón que no se está usando y de los pabellones donde se han señalado observaciones a las estructuras de concreto armado, albañilería y de madera en el presente informe.

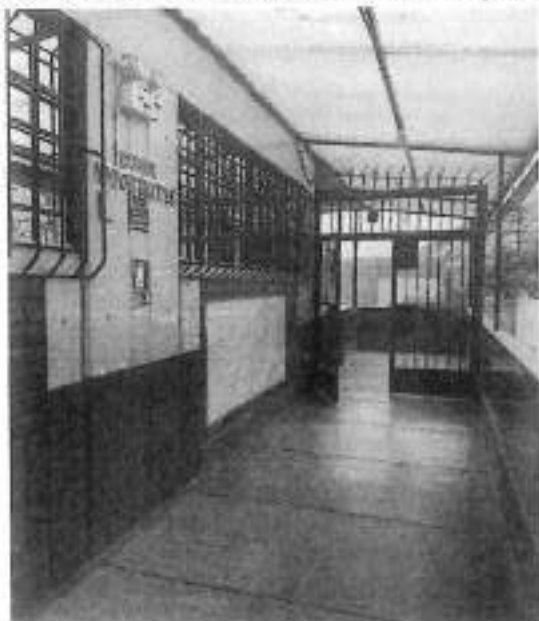
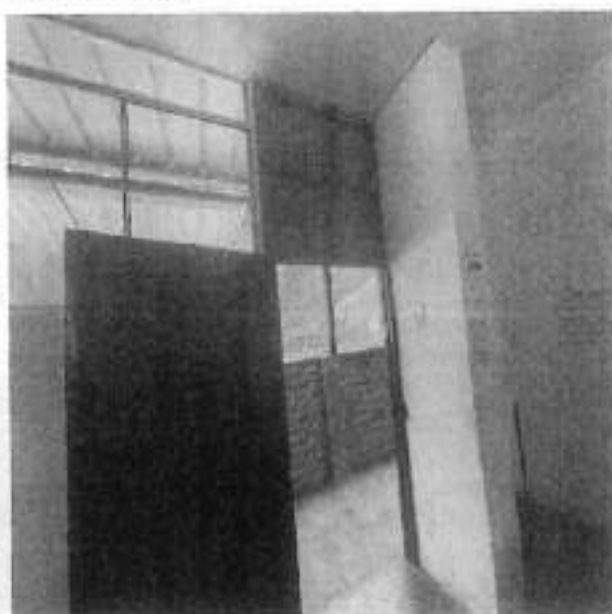
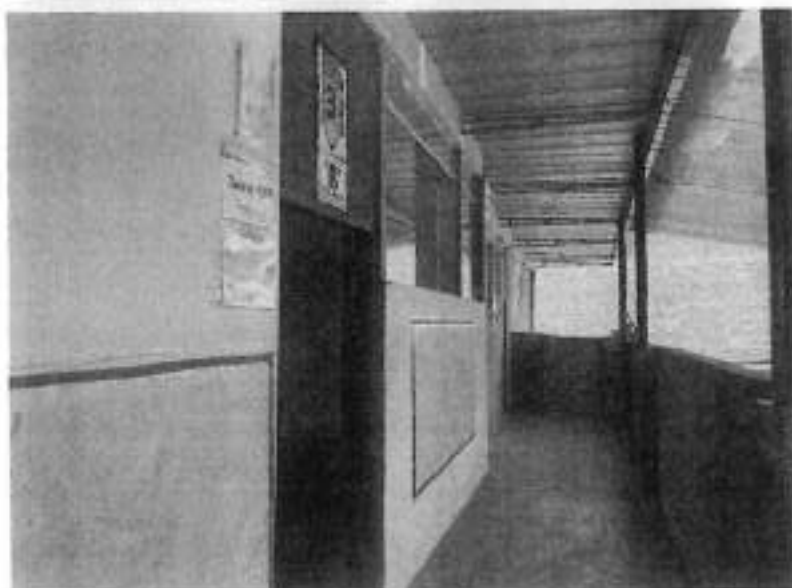
Las puertas de los salones, talleres y laboratorios que están siendo usados, abren en el sentido de la evacuación y con giro de 180° (RNE A040 Art. 16) a excepción de la puerta de reja del segundo piso, no abre hacia el sentido de la evacuación. Además, los parapetos en los corredores tienen una altura de 1.00 m (RNE A010 Art. 35 a)

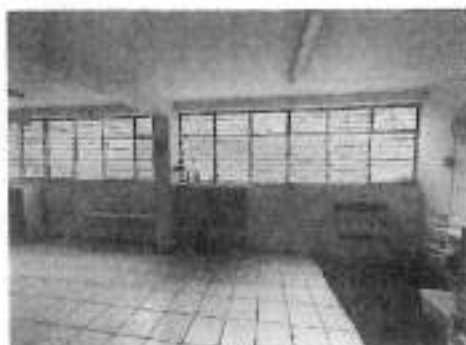
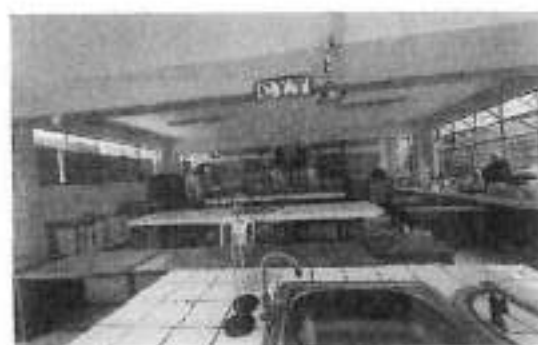
- Se observa que varios vidrios de las ventanas de los salones no cuentan con lámina de seguridad. De la misma manera las vitrinas, mostradores y cerramientos de vidrio de los laboratorios, librería y quiosco no cuentan con lamina de seguridad, y por último los espejos de los baños y gimnasio tampoco se observa que cuente con lamina de seguridad. RNE A040 Art 14 e)

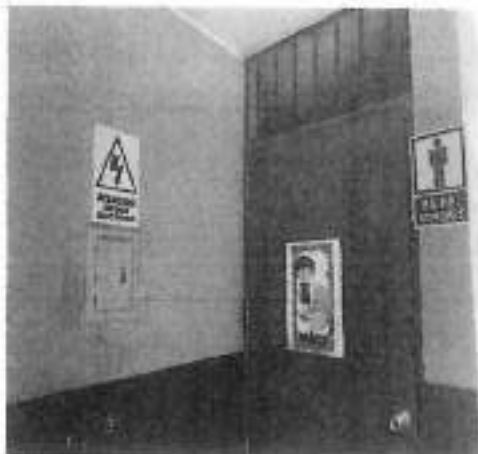
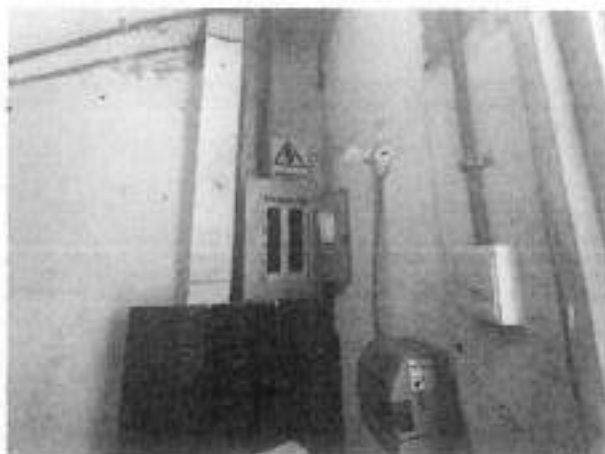
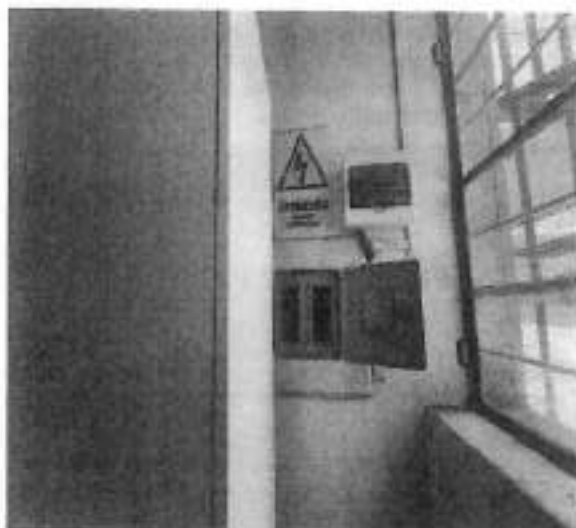
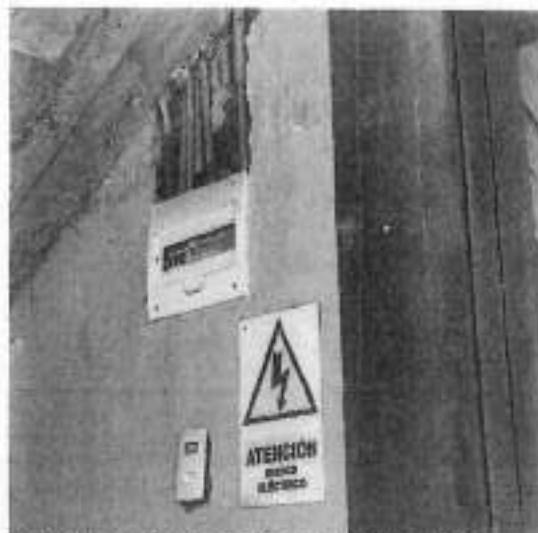
- Los interruptores termomagnéticos deben corresponder a la capacidad de corriente de los conductores eléctricos que protege, CNE-U 080.010, 080.100, 080.400.

Colocar identificación y directorio en todos los tableros.

- Colocar llaves diferenciales, liberar las llaves térmicas de sobre cargas y hacer mantenimiento a los tableros eléctricos y evitar riesgos de electrocución y proteger la vida de las personas por fuga de corrientes en la red eléctrica (CNE-U 070.3026, CNE-U 0320.132)

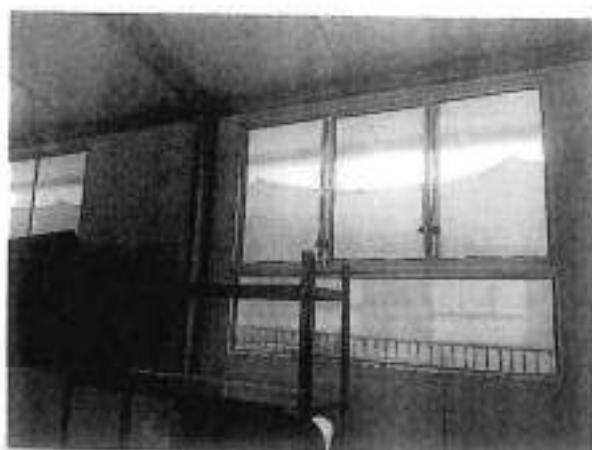
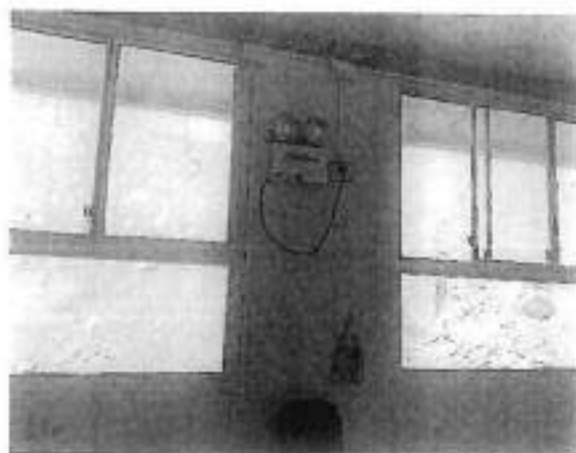
- Se observa que varios vidrios de las ventanas de los salones si cuentan con lámina de seguridad. De la misma manera las vitrinas, mostradores y cerramientos de vidrio de las aulas si cuentan lamina de seguridad. RNE A040 Art 14 e)

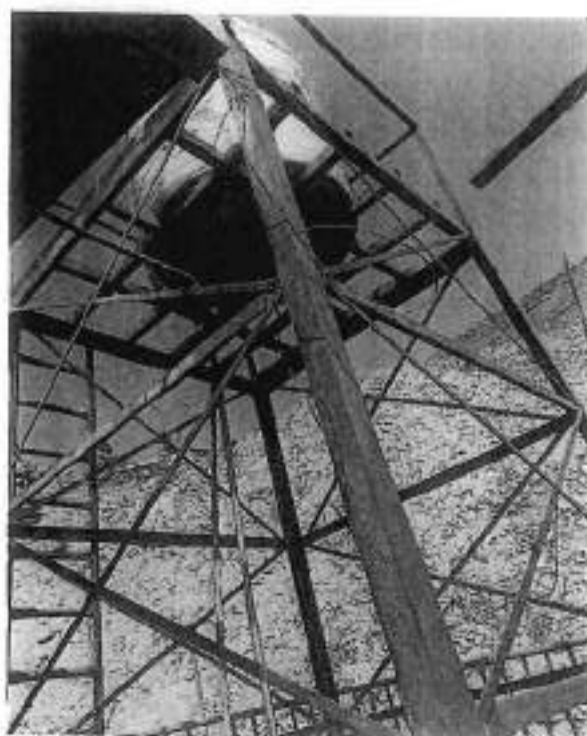
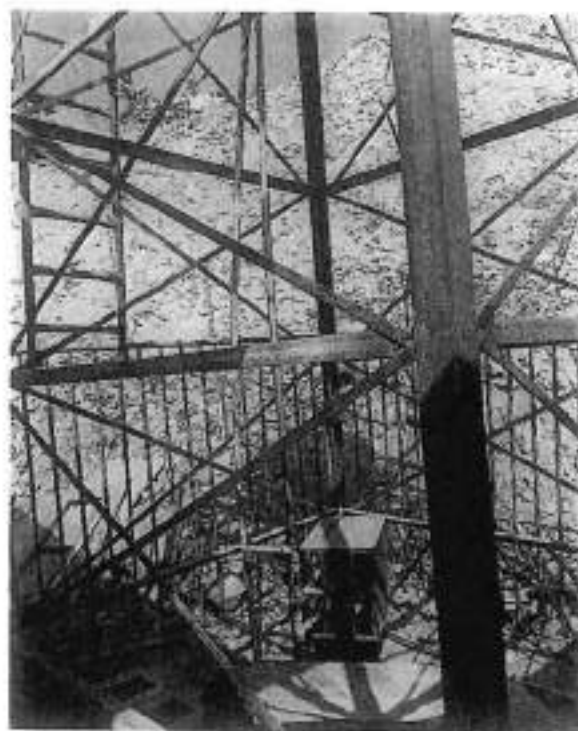
- Falta canastillas de protección de caídas y escalera de gato a partir de 1.80m de altura desde el nivel del piso terminado. Además, en el tanque de concreta falta su baranda de seguridad de 1.10 m de altura.

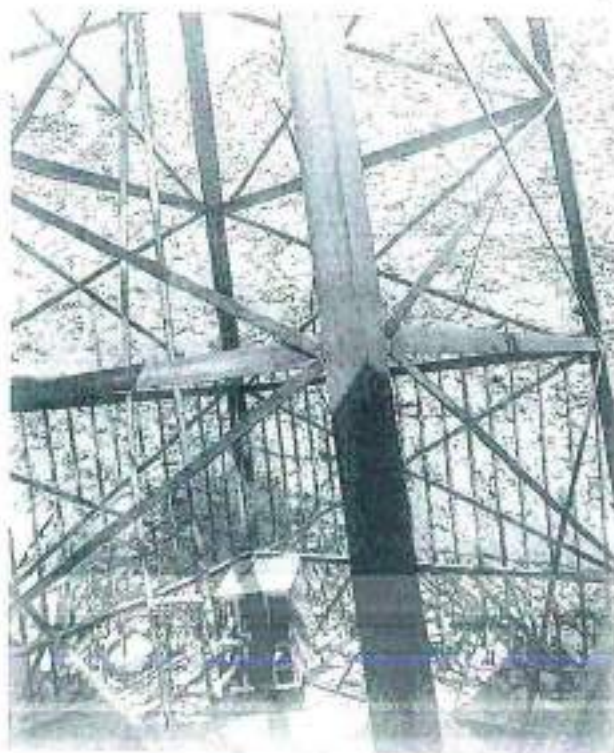
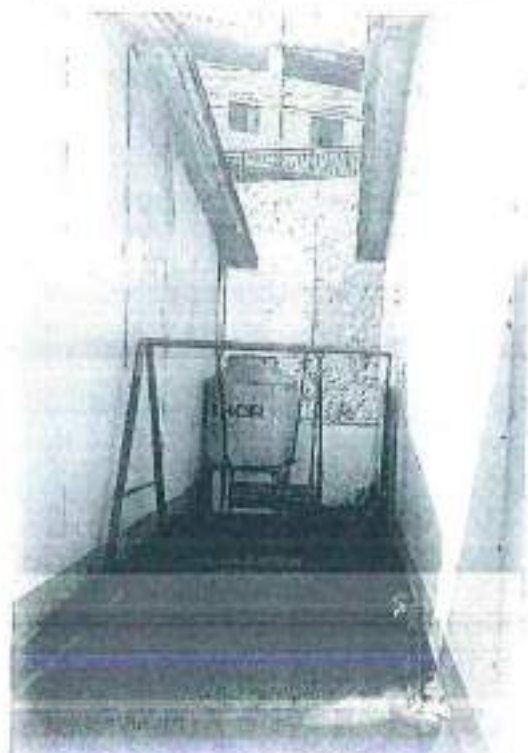
- En el tanque levado se observan que cuentan con oxido en su estructura.
- Colocar cerramiento entre las aulas para proteger del ingreso de personas extrañas.

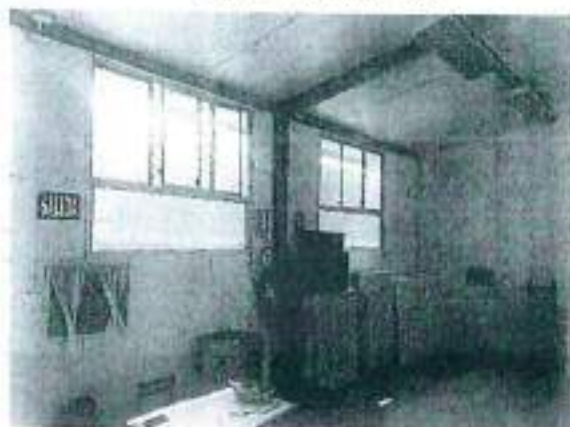
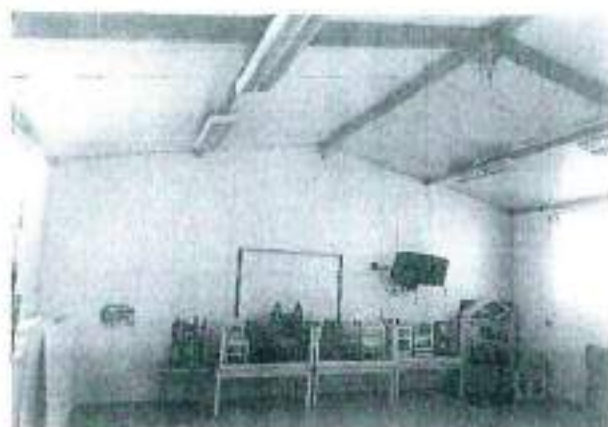
- Completar la señalización de seguridad (direccionales de salida, direccional de salida en escalera, salida, zona segura en caso de sismo, aforo total y por aulas, riesgo eléctrico, extintores, Cuidado balones de gas, Peligro Inflamable, Prohibido fumar y otros). En: rutas de evacuación, escaleras, tableros eléctricos, salas de cómputo, cocina de quiosco, entre otros. RNE A.130, Art. 39 y la NTP 399.010 -1.
- Implementar luces de emergencia en rutas de evacuación y zona de tableros eléctricos. RNE- A-130 Art. 40.

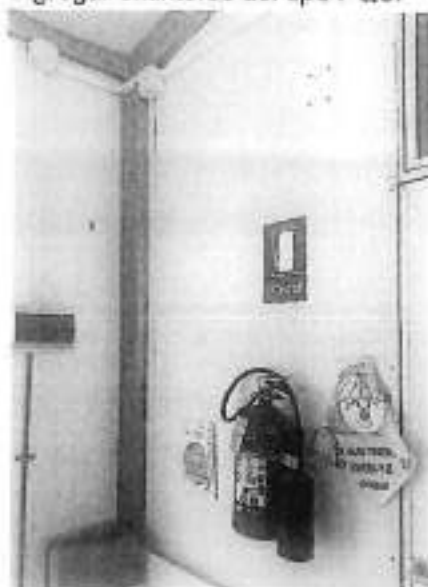
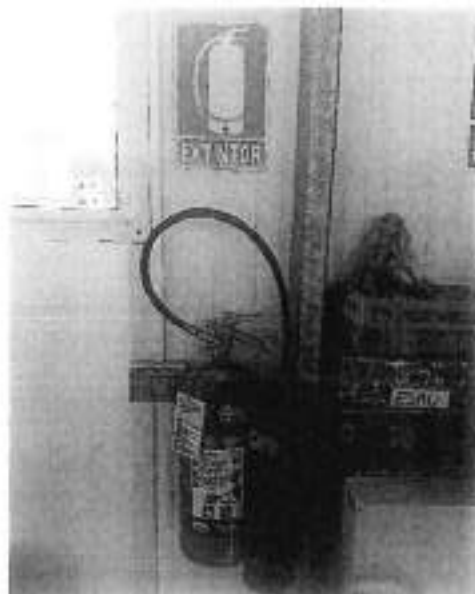
- Implementar extintores una cantidad adecuada de acuerdo con el riesgo existente en los pabellones, salas de cómputo, comedor- cafetería entre otros y realizar mantenimiento a los extintores próximos a vencer. NTP 350.043: 2011.
- Agregar extintores del tipo PQS.

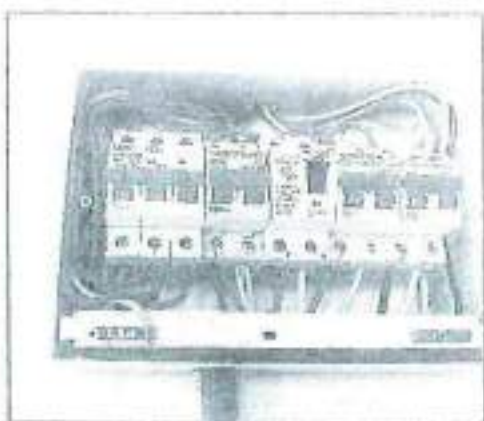
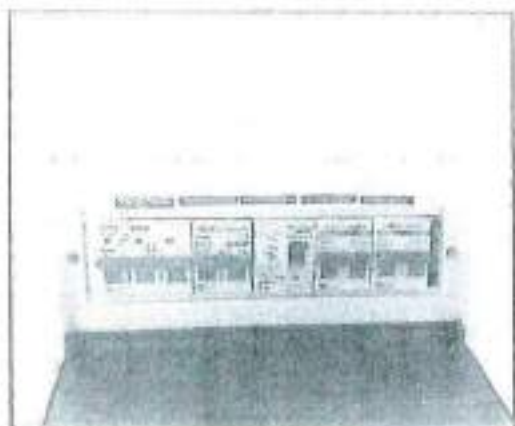
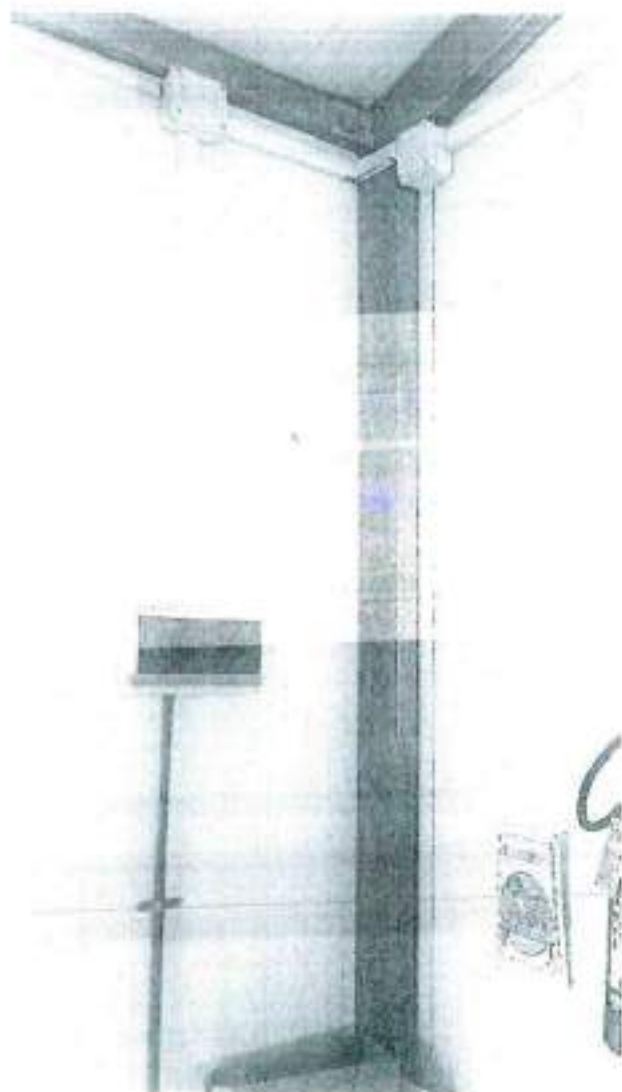
- Colocar tapas ciegas a las cajas de paso de conductores eléctricos. CNE-U 070.3002, 070.3004. industria del vestido.
- Instalar tubos y/o canaletas para dar protección a los conductores eléctricos. CNE-U 070. 212.

- Instalar luces de emergencia en la zona de ubicación de los tableros eléctricos. CNE-U 020.314. sala de computo

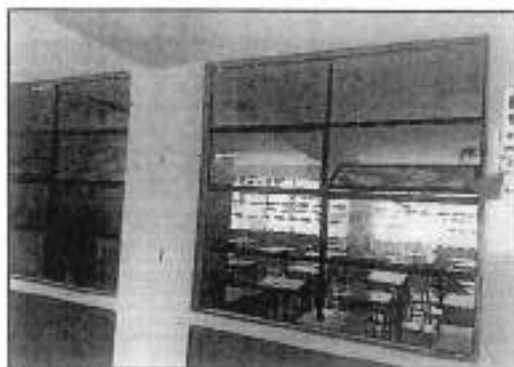
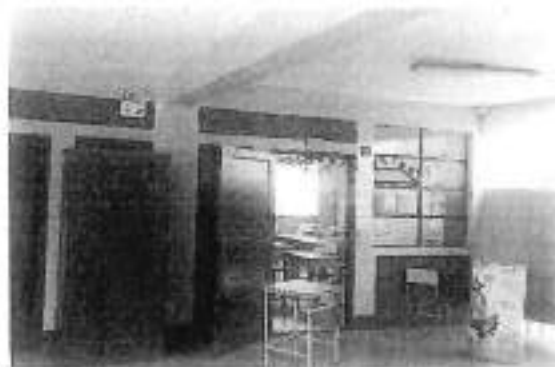
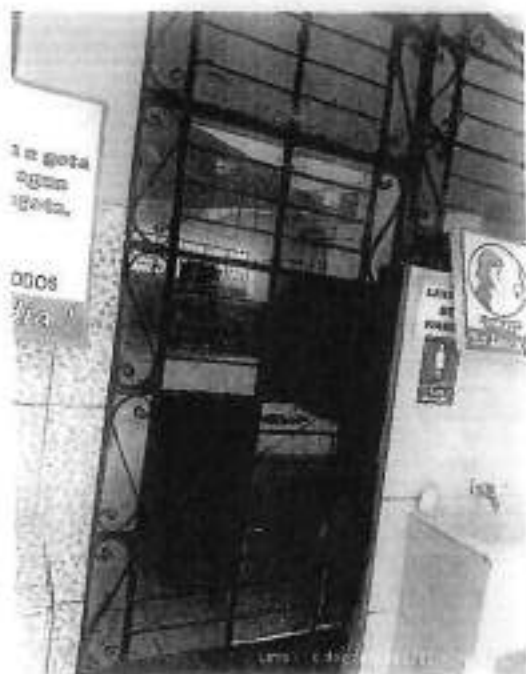
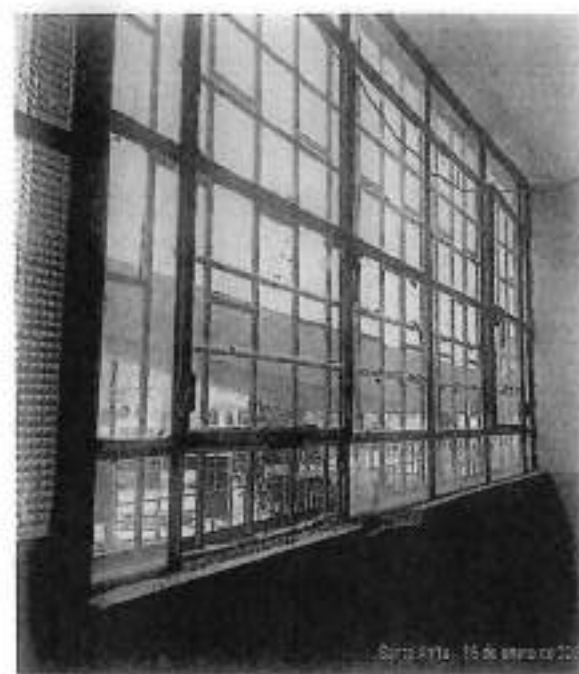
- Se observa que varios vidrios de las ventanas de los salones no cuentan con lámina de seguridad. De la misma manera las vitrinas, mostradores y cerramientos de vidrio de los laboratorios, librería y quiosco no cuentan con lamina de seguridad, y por último los espejos de los baños y gimnasio tampoco se observa que cuente con lamina de seguridad. RNE A040 Art 14 e)

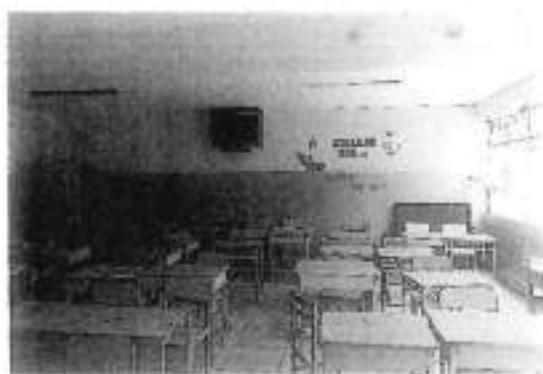
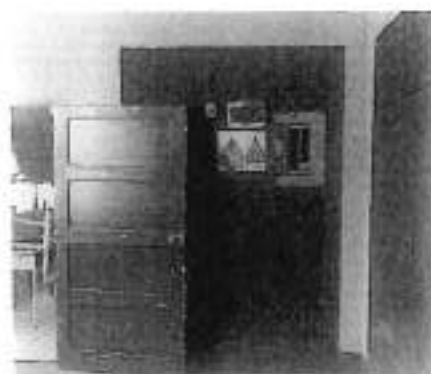
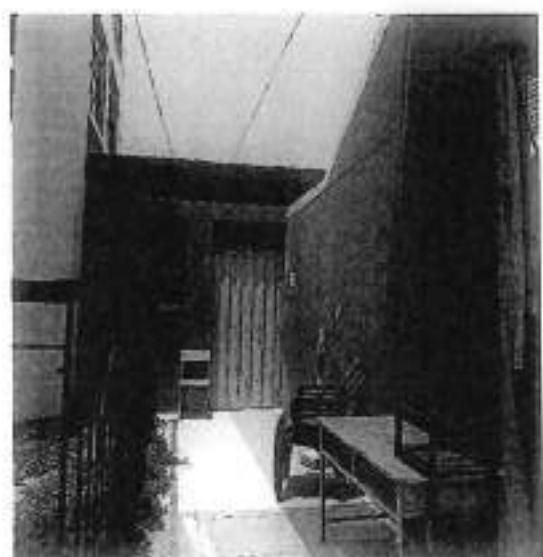
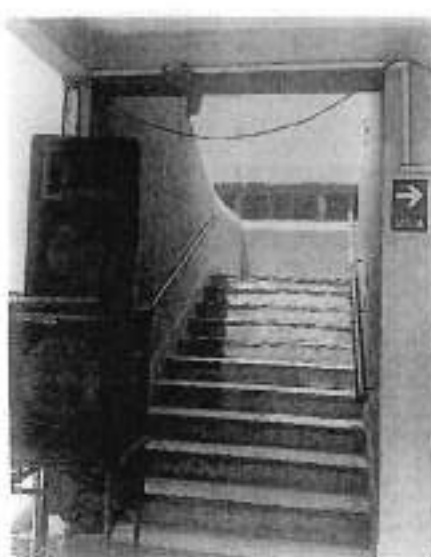
- Completar la señalización de seguridad (direccionales de salida, direccional de salida en escalera, salida, zona segura en caso de sismo, aforo total y por aulas, riesgo eléctrico, extintores, Cuidado balones de gas, Peligro Inflamable, Prohibido fumar y otros). En: rutas de evacuación, escaleras, tableros eléctricos, salas de cómputo, cocina de quiosco, entre otros. RNE A.130, Art. 39 y la NTP 399.010 -1.
- Implementar luces de emergencia en rutas de evacuación y zona de tableros eléctricos, salas de cómputo. RNE- A-130 Art. 40.

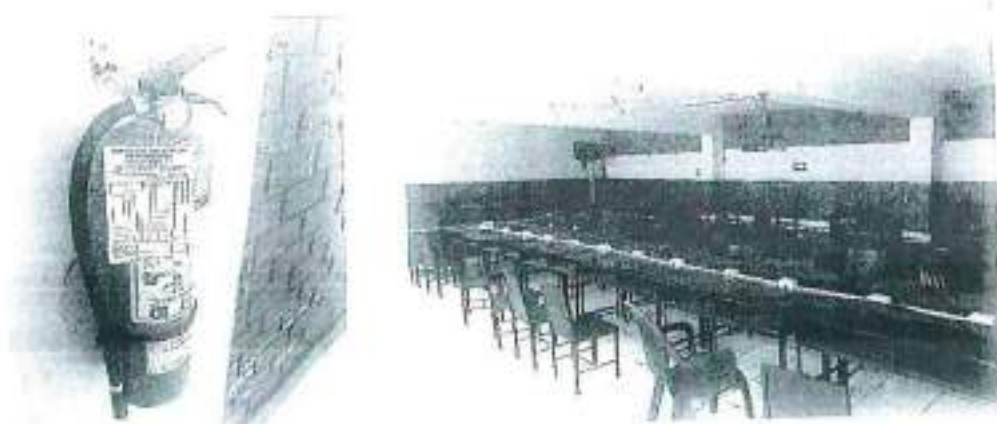
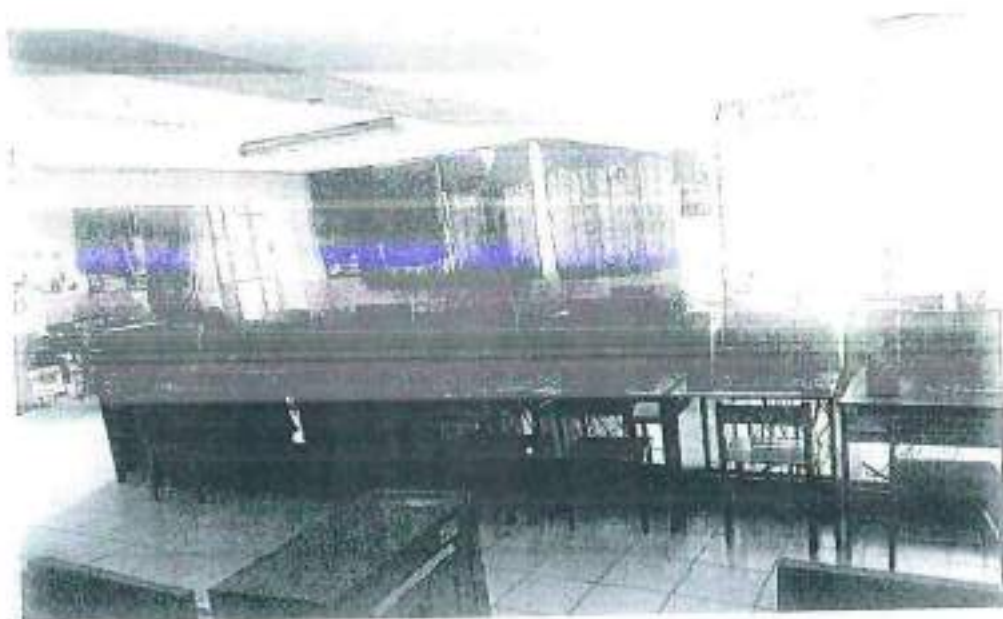
- Implementar extintores una cantidad adecuada de acuerdo con el riesgo existente en los pabellones, salas de cómputo, comedor- cafetería entre otros y realizar mantenimiento a los extintores próximos a vencer. NTP 350.043: 2011.

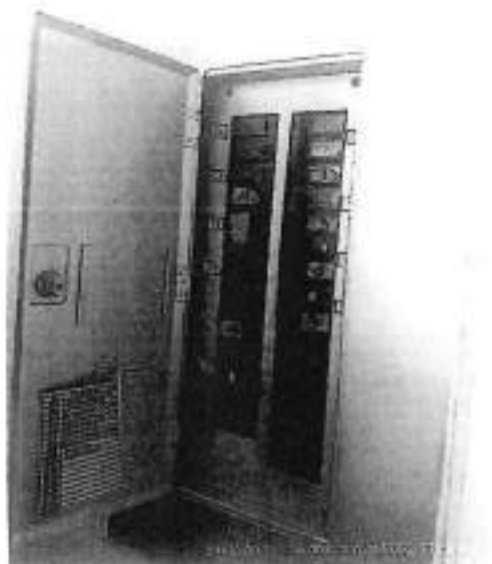
- Los interruptores termomagnéticos deben corresponder a la capacidad de corriente de los conductores eléctricos que protege, CNE-U 080.010, 080.100, 080.400.

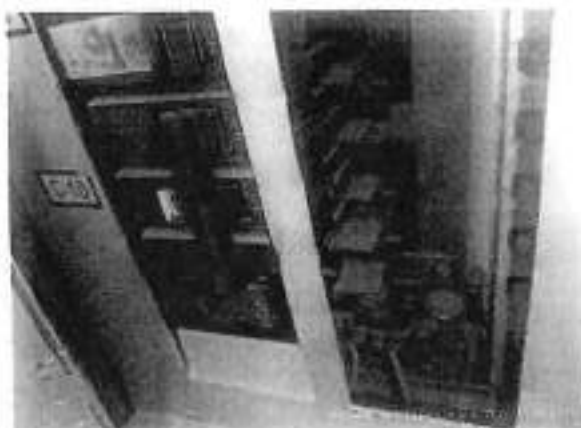
- Colocar tapas de protección en los espacios de reserva. CNE-U 070.3026. En: En tableros eléctricos en general.

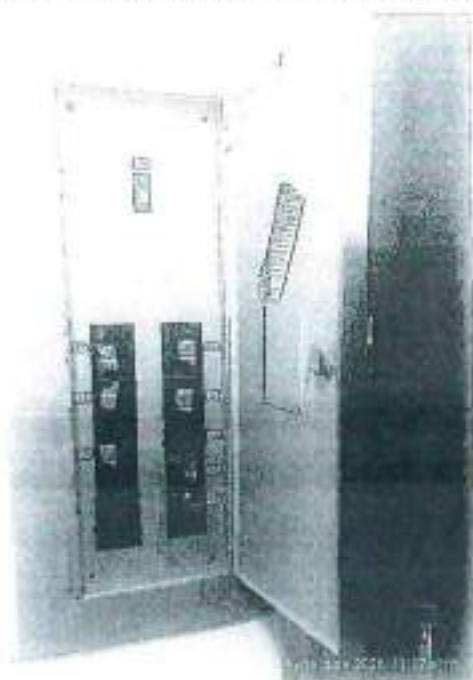
- Instalar protección de interruptores diferenciales en los circuitos de todo el sistema eléctrico. CNE-U 0320.132 (RW 175-2008-MIEM).

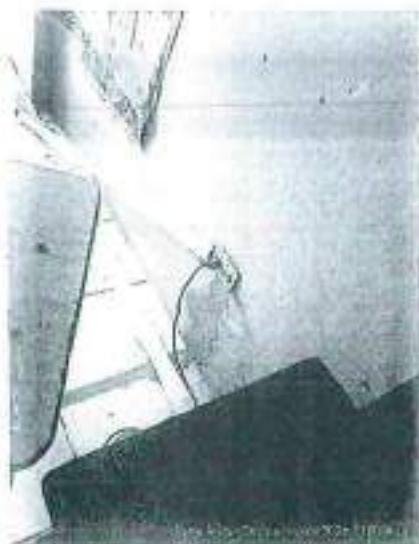
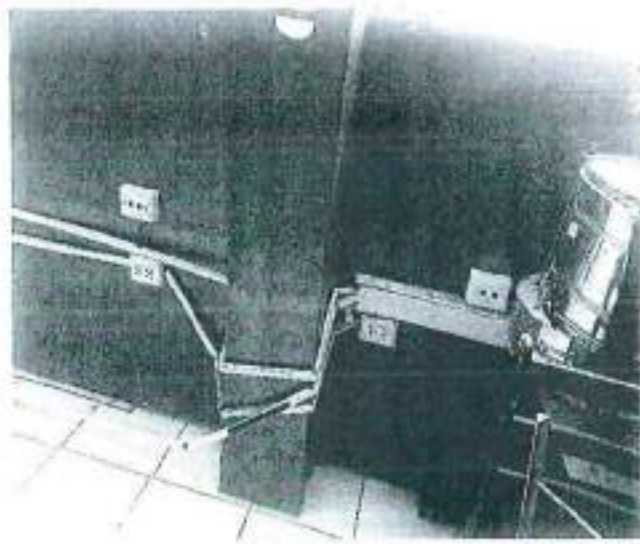
- Colocar tapas de protección en los espacios de reserva de todos los tableros. CNE-U 070.3026. En talleres. Foto N°
- Instalar enchufes y tomacorrientes que conecten al sistema de puertos a tierra o los equipos y/o artefactos eléctricos, (hornos microondas, computadoras y similares) CNE-U 060.512.c. No utilizar conductores flexibles (tipo melillo) CNE-U 030.010.3. industria del vestido.
- Colocar tapas ciegas a las cajas de paso de conductores eléctricos. CNE-U 070.3002, 070.3004. industria del vestido.
- Instalar tubos y/o canaletas para dar protección a los conductores eléctricos. CNE-U 070. 212.

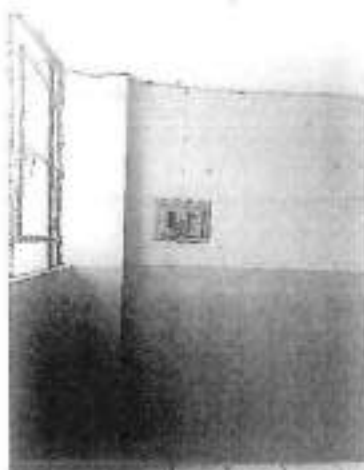
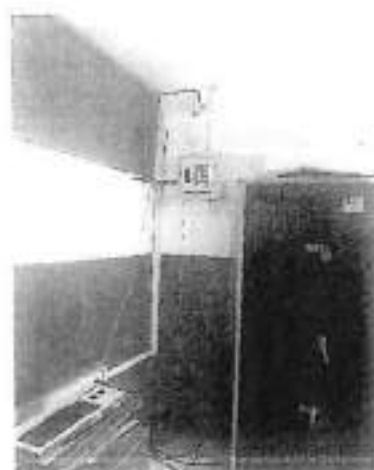
- Instalar luces de emergencia en la zona de ubicación de los tableros eléctricos. CNE-U 020.314. sala de cómputo

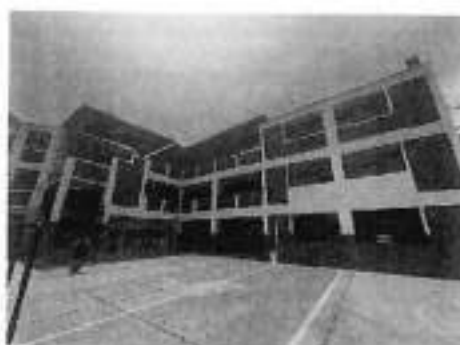
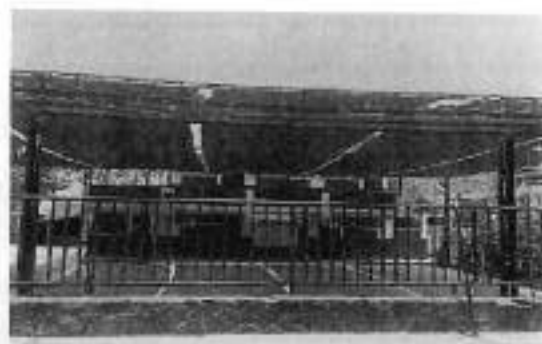
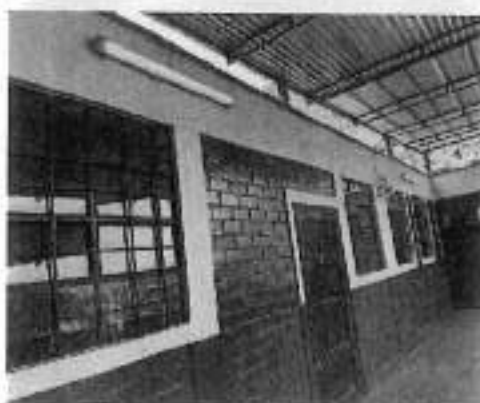
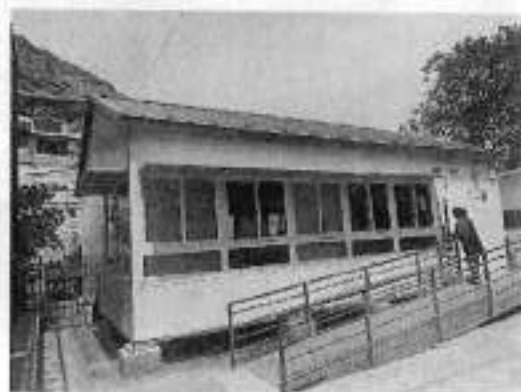
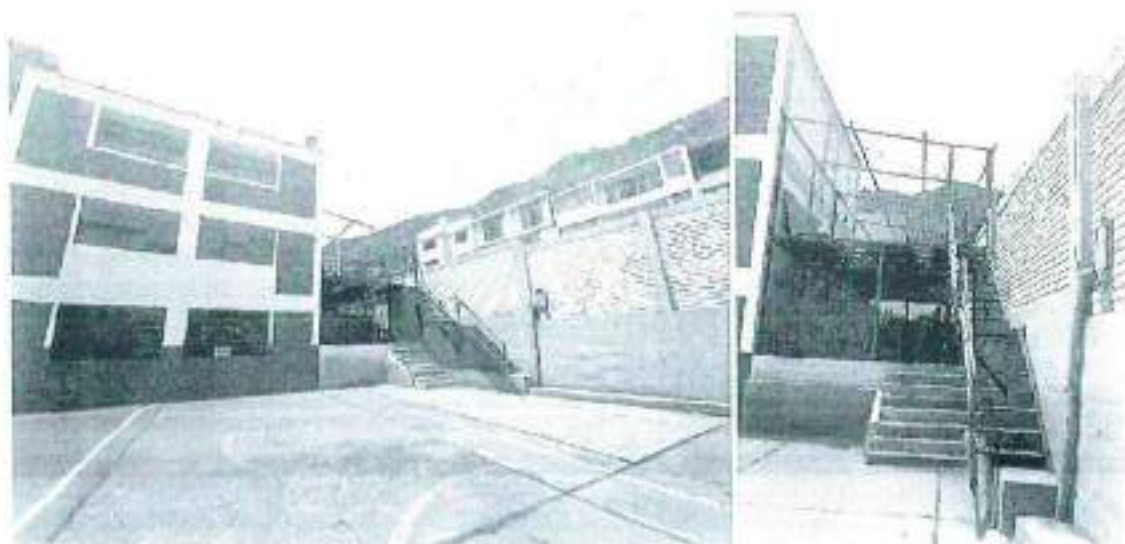
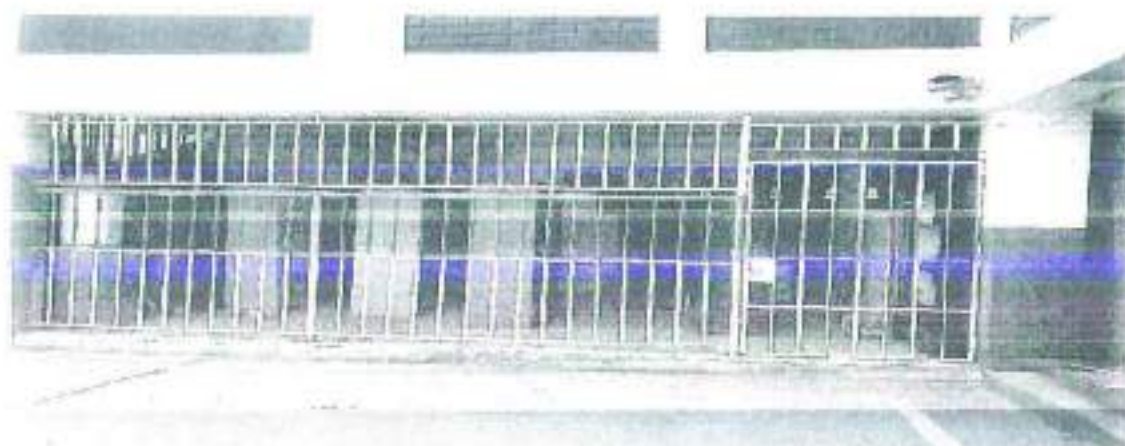
- El objeto de inspección se encuentra compuesto por un bloque de 03 pisos, un bloque de 02 pisos y dos bloques de 1 piso, asimismo están construyendo salones al lado derecho del bloque de 03 pisos, en el primer piso de educación inicial (no se tuvo acceso por falta de llave)

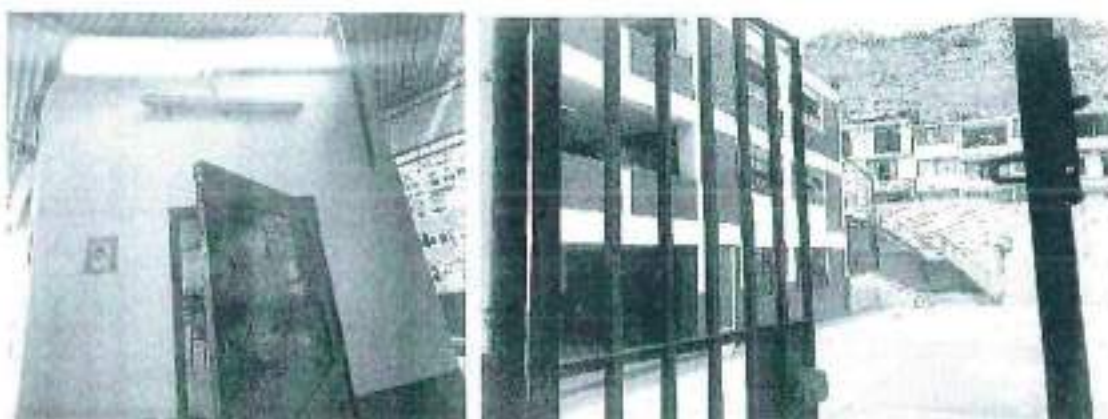
- Las puertas de los salones, talleres y laboratorios que están siendo usados, abren en el sentido de la evacuación y con giro de 180° (RNE A040 Art. 16) , Verificar aulas de educación inicial.

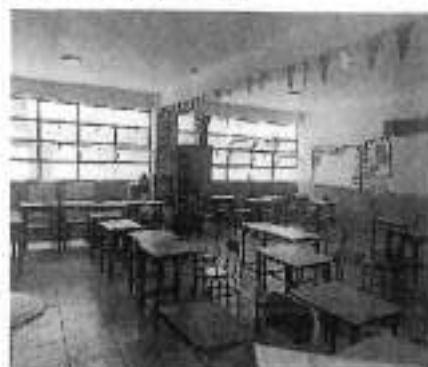
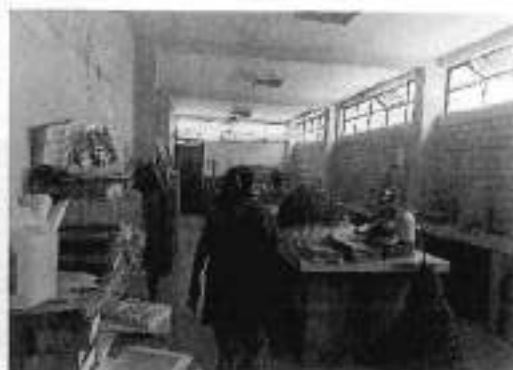
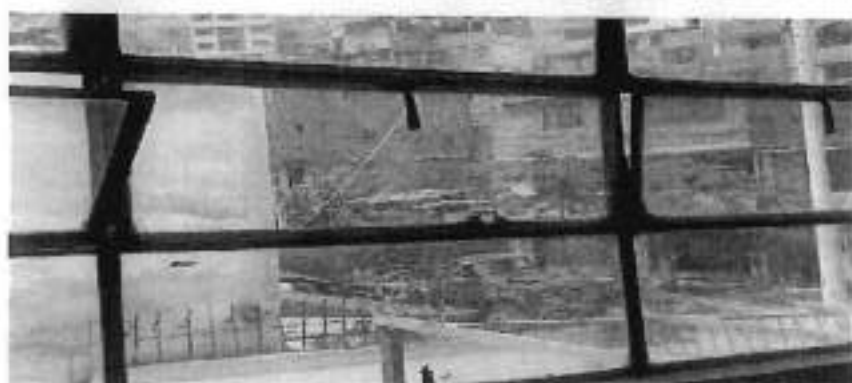
- Se observa que varios vidrios de las ventanas de los salones, laboratorio, biblioteca, no cuentan con lámina de seguridad.. Reemplazar paño de vidrio rajado de ventana, RNE A040 Art 14 e)

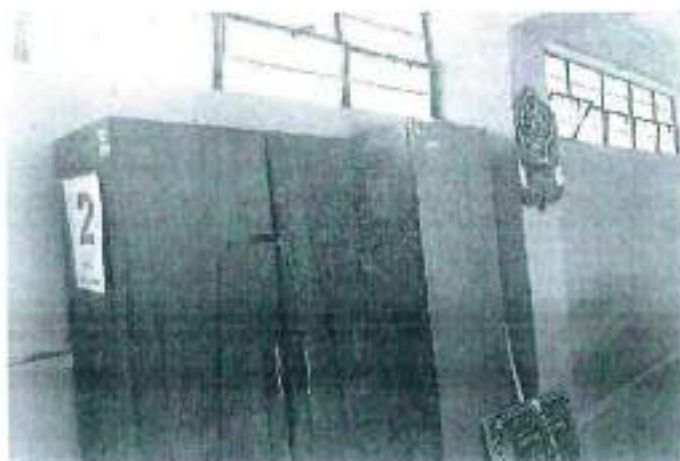
- Falta fijar el mobiliario en las aulas y laboratorios. (RNE GE040 Art. 11 y 12)

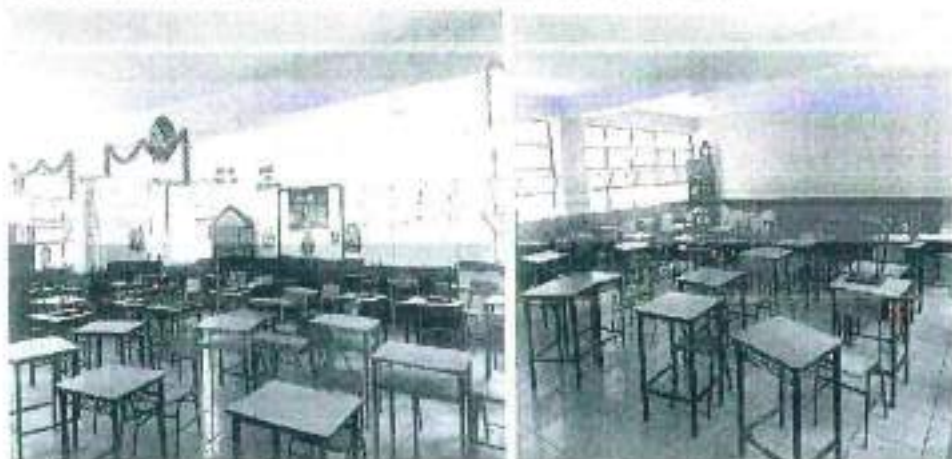
- Los pabellones se encuentran en buen estado de conservación.

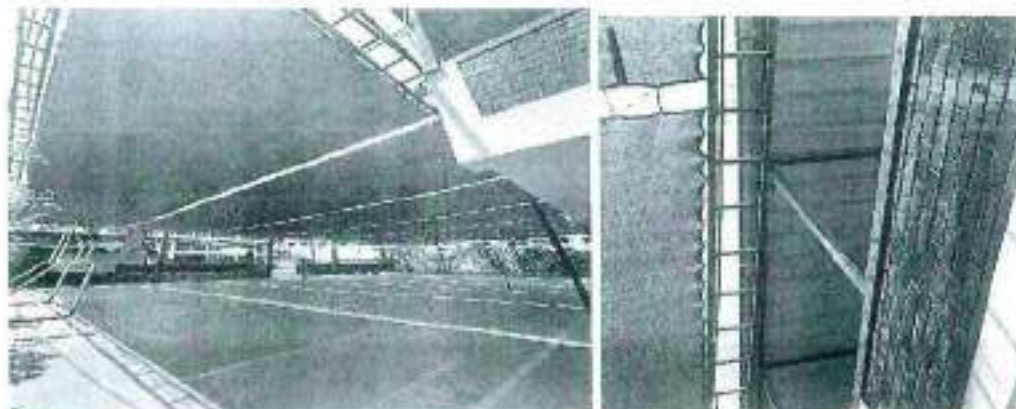
- Los postes y viguetas metálicas que sostienen la cubierta de malla en el patio se encuentran en buen estado de conservación.

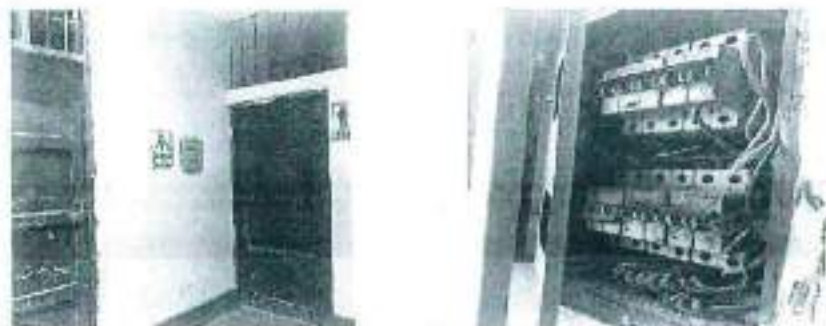
- Los interruptores termomagnéticos deben corresponder a la capacidad de corriente de los conductores eléctricos que protege, CNE-U 080.010, 080.100, 080.400.

Colocar identificación y directorio en todos los tableros.

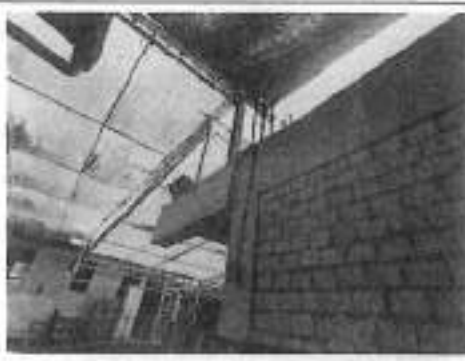
- Existe grietas y degradación del concreto en columnas además se observa en mal estado (óxido) el acero de refuerzo del elemento estructural en el pabellón D y E.

Se observa degradación del concreto y mal estado del acero de refuerzo de columnas del pabellón D y E

| <p>UBICAR TOMACORRIENTES A UNA ALTURA NO MENOS DE 1,20 M EN AULAS. TOMACORRIENTES DEBEN CONTAR CON CONEXIÓN DE PUESTA A TIERRA, NO SOBRECARGAR CON EXTENSIONES Y ADAPTADORES.</p> | <p>PROTEGER CONTRA EL OXIDO Y CORROSION LAS VARILLAS DE ACERO DE LAS COLUMNAS EN LOS TECHOS.</p> |

- Evaluar y reparar las columnas de los pabellones D y E, donde se evidencian grietas, degradación del concreto y corrosión del acero de refuerzo, debiendo realizar el tratamiento anticorrosivo correspondiente y la reparación estructural necesaria, bajo la supervisión de un profesional especialista, a fin de garantizar la estabilidad y seguridad de la edificación.

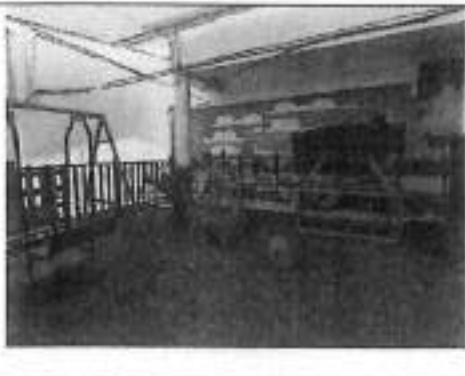
| <p>FUAR DE MANERA ADECUADA LOS JUEGOS INFANTILES.</p> | <p>DAR MANTENIMIENTO A LOS TOLDOS Y ESTRUCTURAS METALICAS QUE LO SOPORTA.</p> |

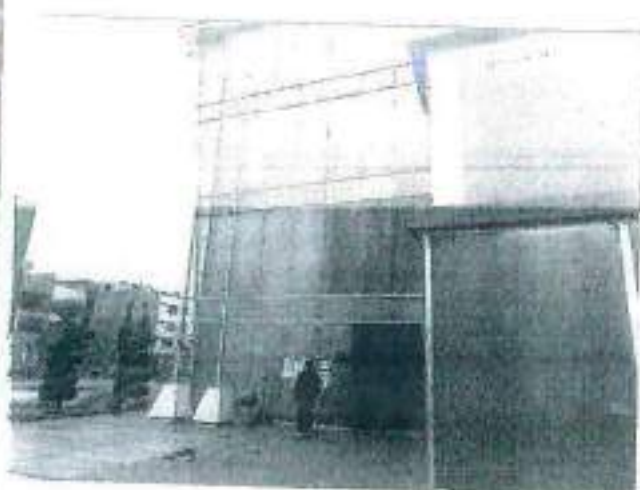
NO CUENTA CON SEÑALES DE SALIDA EN PUERTAS PRINCIPALES.

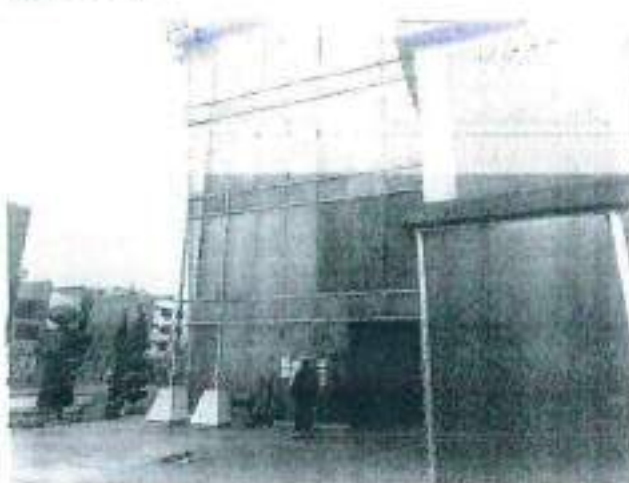
NO CUENTA CON SEÑALES DE SALIDA EN PUERTAS PRINCIPALES.

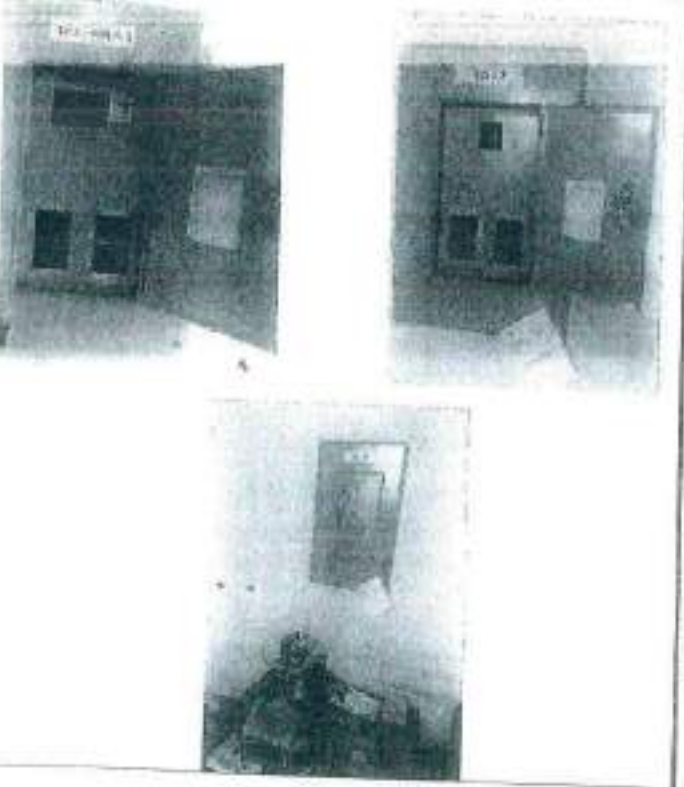
| PANEL FOTOGRAFICO | BREVE DESCRIPCIÓN | Se observa cumplimiento de condiciones de seguridad | |
|---|---|---|---|
| | <b>TABLERO ELECTRICO</b><br>- INSTALAR LUZ DE EMERGENCIA DE CONEXIÓN DIRECTA Y SIN INTERRUPTORES ON/OFF<br>- IDENTIFICAR EL TABLERO.<br>- REEMPLAZAR LOS ITMS POR OTROS TIPO DIN<br>- INSTALAR INTERRUPTORES DIFERENCIALES<br>- CONECTAR A TIERRA EL MANDIL Y PUERTA DEL TABLERO | X<br>X<br>X<br>X<br>X | |

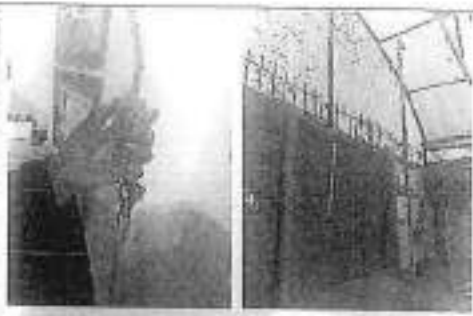
| | <p>- INSTALAR TOMACORRIENTES Y ENCHUFES CON CONEXIÓN A TIERRA</p> <p>- REPARAR LUMINARIAS E INTERRUPTORES</p> | | <p>II</p> <p>II</p> |

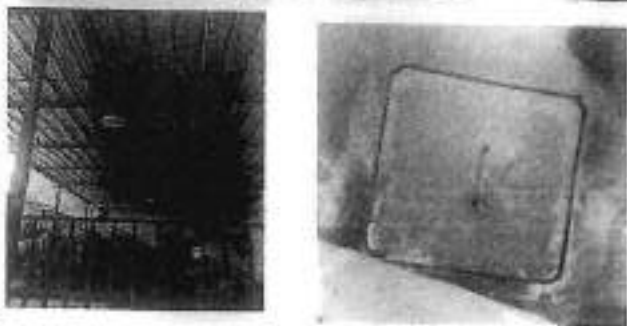
| | <p>- CONECTAR A TIERRA LAS ESTRUCTURAS METALICAS QUE SOPORTAN LUMINARIAS</p> <p>- DAR MANTENIMIENTO Y CONTAR CON PROTOCOLO DE PT VIGENTE Y REFRENDADO</p> | | <p>X</p> <p>X</p> |

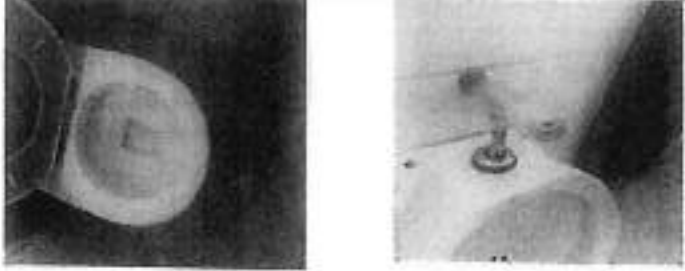
| | <p>- REPARAR INSTALACIONES SANITARIAS CON FUGAS DE AGUA</p> | | <p>X</p> |

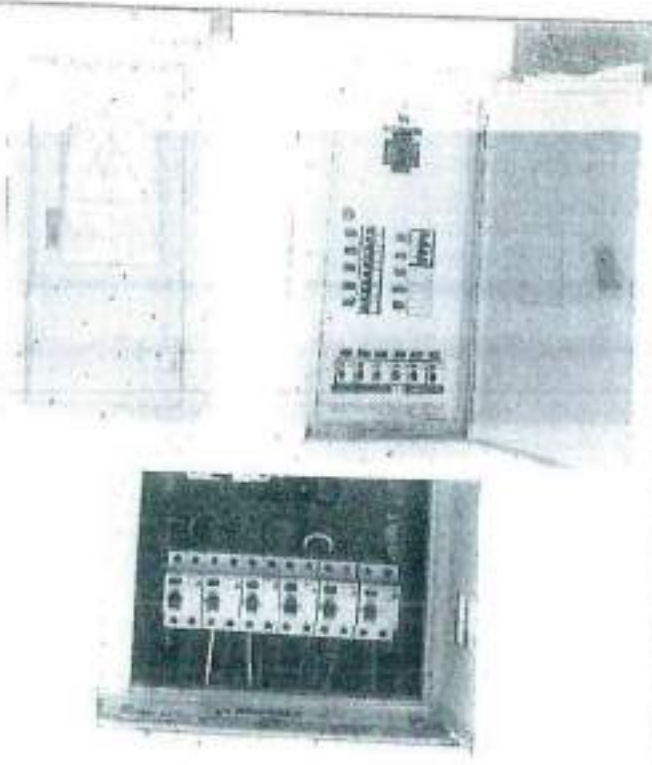
| PANEL FOTOGRAFICO | BREVE DESCRIPCIÓN | Se observa cumplimiento de condiciones de seguridad | |
|---|---|---|---|
| | <b>TABLEROS ELECTRICOS</b><br>- DAR MANTENIMIENTO<br>- INSTALAR LUZ DE EMERGENCIA DE CONEXIÓN DIRECTA Y SIN INTERRUPTORES ON/OFF<br>- IDENTIFICAR EL TABLERO.<br>- COLOCAR DIRECTORIO.<br>- INDEPENDIZAR CIRCUITO DOBLE DE INTERRUPTOR DIFERENCIAL<br>- CONECTAR A TIERRA EL MANDIL Y PUERTA DEL TABLERO | X<br>X<br>X<br>X<br>X<br>X | |

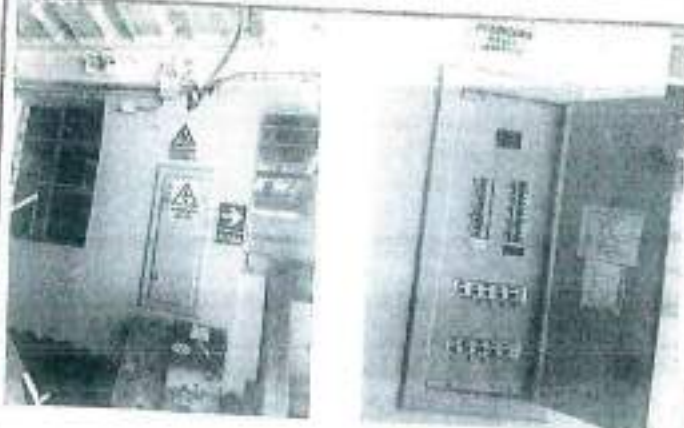
| PANEL FOTOGRAFICO | BREVE DESCRIPCIÓN | Se observa cumplimiento de condiciones de seguridad | |
|---|---|---|---|
| | <b>TABLERO ELECTRICO</b><br><br>- INSTALAR LUZ DE EMERGENCIA DE CONEXIÓN DIRECTA Y SIN INTERRUPTORES ON/OFF<br><br>- IDENTIFICAR EL TABLERO.<br><br>- CONECTAR A TIERRA EL MANDIL Y PUERTA DEL TABLERO | X<br><br>X<br><br>X | |

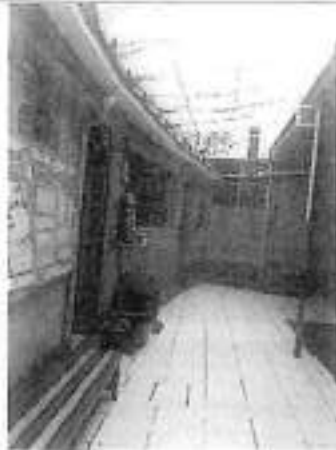
| | | <ul style="list-style-type: none"> <li>- DAR MANTENIMIENTO A LAS ESTRUCTURAS METÁLICAS.</li> <li>- CONECTAR A TIERRA LAS ESTRUCTURAS METALICAS QUE SOPORTAN LUMINARIAS</li> <li>- DAR MANTENIMIENTO Y CONTAR CON PROTOCOLO DE PT VIGENTE Y REFRENDADO</li> </ul> | <p>x</p> <p>x</p> <p>x</p> | |
