**OFICIO MÚLTIPLE N.º 00103-2026-MINEDU/VMGI-DRELM-UGEL06/DIR-ASGESE**

**Directores de Instituciones Educativas Públicas del distrito de Santa Anita**

**Asunto :** **TRASLADO DE INFORMES TÉCNICOS DE INSPECCIÓN DE SEGURIDAD PARA LA ADOPCIÓN DE ACCIONES EN EL MARCO DE SU COMPETENCIA.**

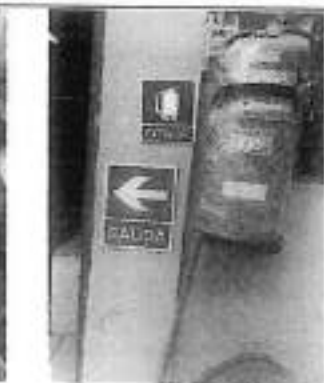
| | | <ul style="list-style-type: none"> <li>- COLOCAR BALON DE GAS EN LUGAR VENTILADO.</li> <li>- INSTALAR COCINA EN UN AMBIENTE MAS GRANDE Y VENTILADO</li> <li>- ACTUALIZAR LA TARJETA DE CONTROL Y LA CONSTANCIA DE MANTENIMIENTO DE LOS EXTINTORES</li> </ul> | <p>x</p> <p>x</p> <p>x</p> | |

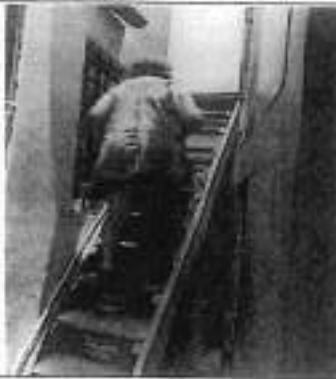
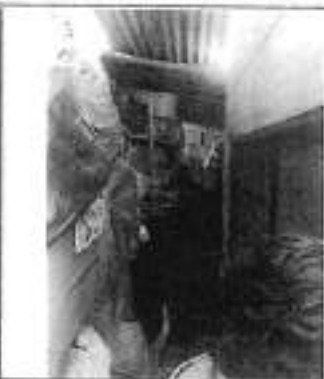
| | | <ul style="list-style-type: none"> <li>- RETIRAR ESCALERA QUE VA AL CUARTO DE ALMACEN DEL 2DO PSO SIN PASAMANO Y FUERA DE NORMA</li> <li>- VACIAR CUARTOS DE ALMACEN HACINADOS EN 1ER Y 2DO PISO</li> </ul> | <p>x</p> <p>x</p> | |

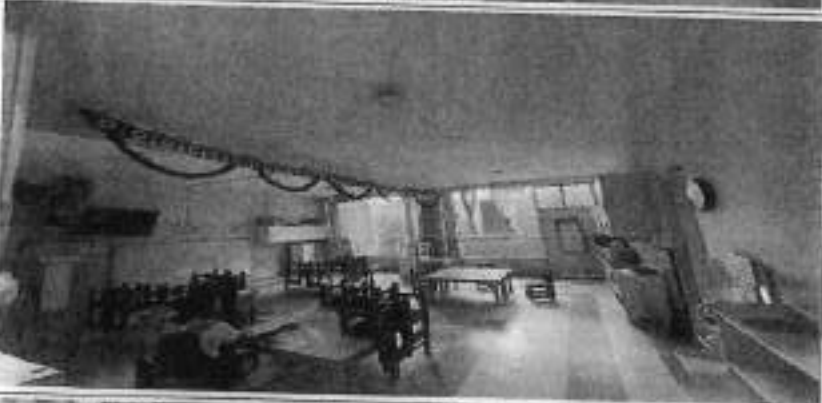
LOS MEDIOS DE EVACUACIÓN (PASADIZOS, ESCALERAS, ACCESOS Y SALIDAS) SE ENCUENTRAN LIBRES DE OBSTÁCULOS. RNE A.130 ART. 13 ; A.010 ART. 25

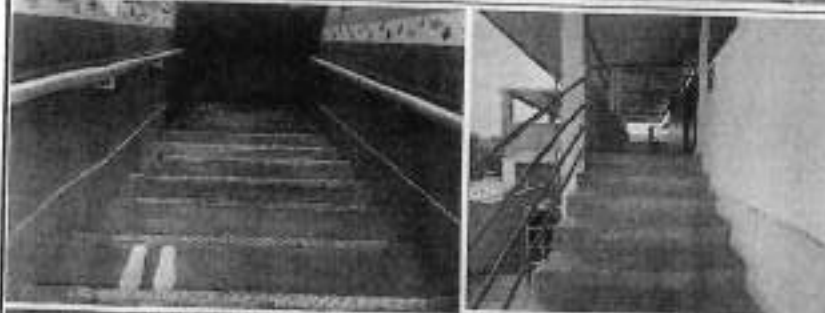
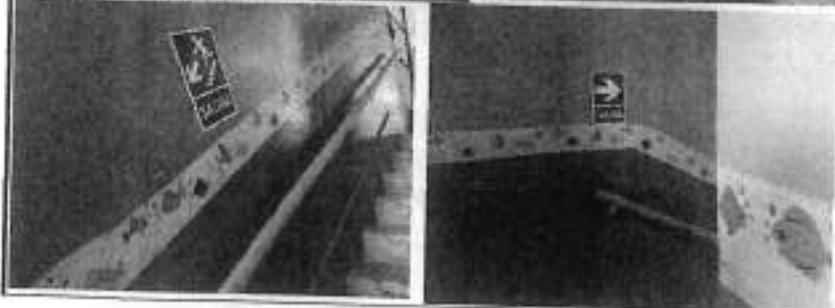
EL ESTABLECIMIENTO CUENTA CON SEÑALIZACIÓN DE SEGURIDAD (DIRECCIONALES DE SALIDA, SALIDA, ZONA SEGURA EN CASO DE SISMO, RIESGO ELÉCTRICO, OTROS). RNE A. 130. Art.39; NTP 399.010-1.

COMPLETAR DIRECCIONALES DE SALIDA, SALIDA, EXTINTOR, ESTACIÓN MANUAL, SEÑALIZAR DESNIVELES EN RAMPAS Y ESCALERAS. FOTOLUMINISCENTES.

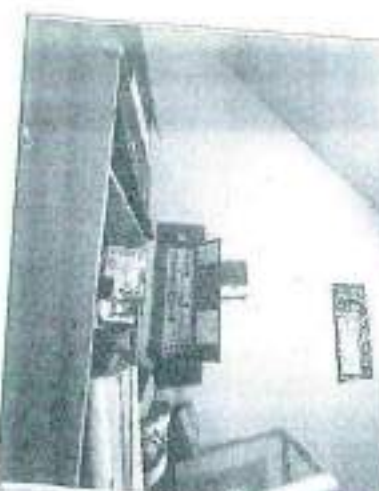
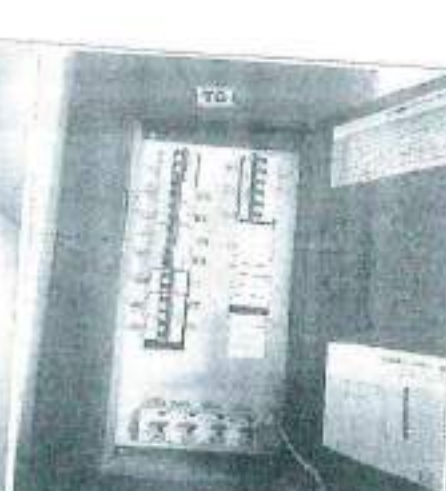
| | <p>FALTAN INTERRUPTORES DIFERENCIALES, COLOCAR TAPA DE RESERVA.</p> <p>LOS TOMACORRIENTES DEBEN ESTAR CONECTADOS A TIERRA Y LOS ENCHUFES TIENEN QUE TENER LA ESPIGA DE PUESTA A TIERRA.</p> <p>REALIZAR MANTENIMIENTO AL POZO A TIERRA.</p> | <p>X</p> |

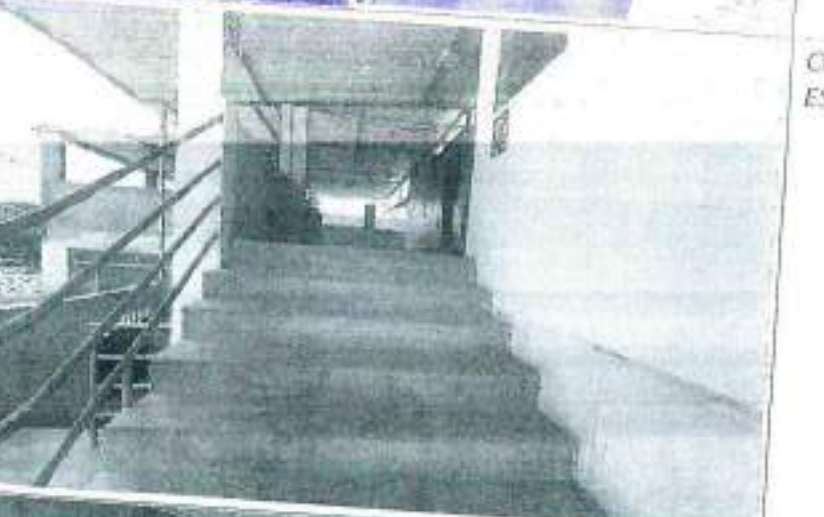
| | <p>COMPLETAR PASAMANOS A ESCALERAS DE EVACUACIÓN.</p> <p><i>Betty Georgina Adrian Bellido</i><br/> BETY GEORGINA ADRIAN BELLIDO<br/> ITSE ESPECIALIZADO<br/> MUCS RUTSE N° 1350<br/> DNI N° 10143239<br/> CIP 64514</p> | <p>X</p> |

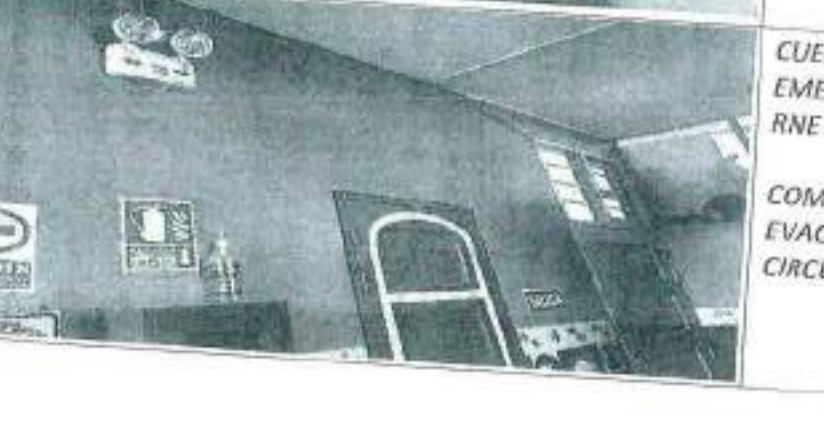
| | <p>CUENTA CON LUCES DE EMERGENCIA OPERATIVAS RNE A.130 Art. 40.</p> <p>COMPLETAR EN RUTAS DE EVACUACIÓN, CONECTAR AL CIRCUITO DE ALUMBRADO.</p> | <p>X</p> |

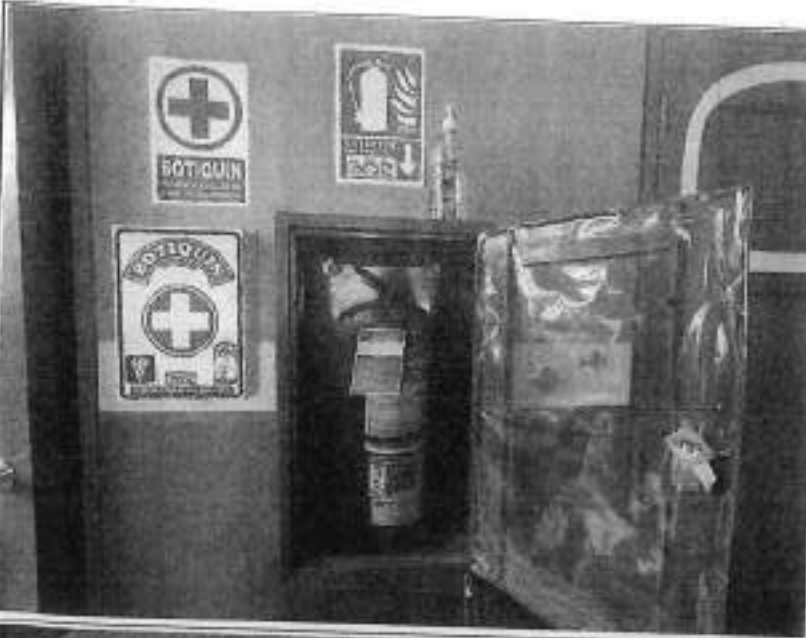
| | <p>INCREMENTAR EXTINTORES:<br/>DE CO2 EN ZONA DE<br/>TABLEROS ELÉCTRICOS Y<br/>ÁREA ADMINISTRATIVA;<br/>DE PQS EN DEPÓSITOS Y<br/>ÁREAS FALTANTES.</p> <p>RECARGAR LOS EXISTENTES,<br/>ACTUALIZAR TARJETAS DE<br/>CONTROL Y CONSTANCIAS DE<br/>OPERATIVIDAD,<br/>CONSIGNANDO NÚMERO DE<br/>SERIE Y % DE AGENTE<br/>QUÍMICO RNE A.130 Art. 163;<br/>NTP 350.043:2011.</p> | X |

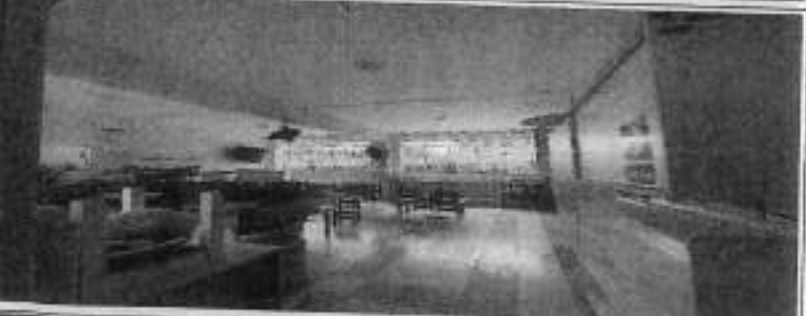
| | <p>CUENTA CON PLAN DE<br/>SEGURIDAD PARA HACER<br/>FRETE A LOS RIESGOS DE<br/>INCENDIO Y OTROS<br/>VINCULADOS A LA<br/>ACTIVIDAD. DS N° 002-2018<br/>PCM.</p> <p>IMPLEMENTAR.</p> | X |

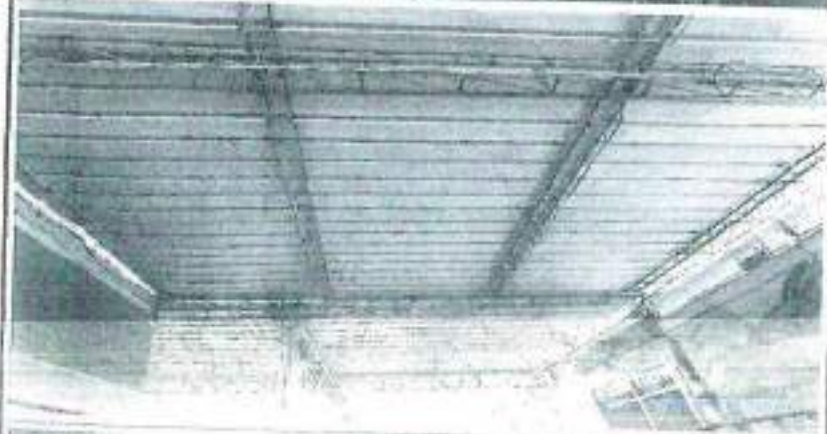
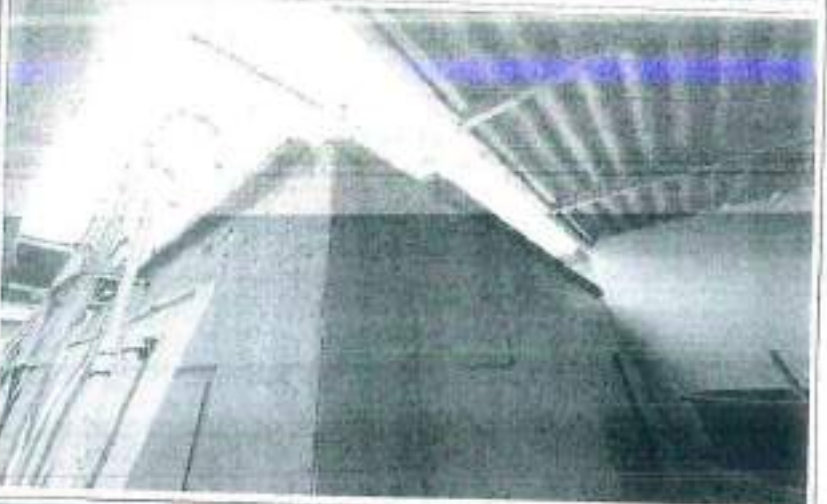
COLOCAR ELEMENTOS DE  
FIJACIÓN EN TANQUE DE  
AGUA UBICADO EN AZOTEA Y  
COLOCAR CANASTILLA DE  
PROTECCIÓN A ESCALERA  
UTILIZADA PARA ACCESO AL  
TANQUE DE AGUA.

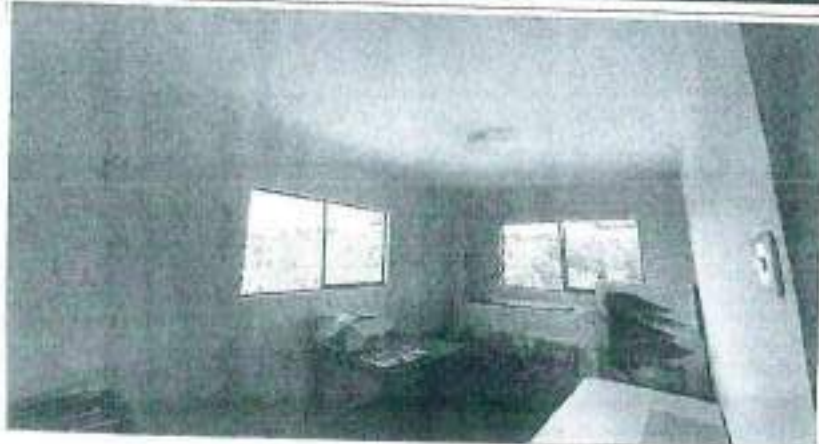
COMPLETAR LÁMINAS DE  
SEGURIDAD EN VENTANAS DE  
VIDRIO QUE NO ES DE VIDRIO  
TEMPLADO. RNE E.040 ART.  
23, GE 040 ART. 11Y 12

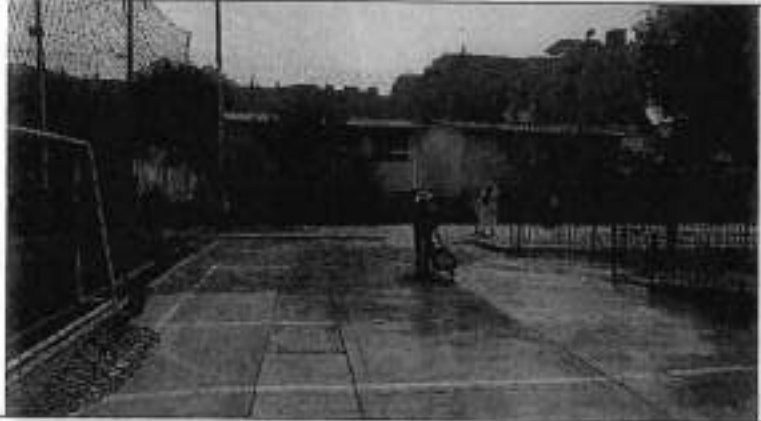
| PANEL FOTOGRÁFICO | Descripción |
|---|---|
| | <p>Se cumple con señalizar en el suelo, Circulos de punto de reunión de zona segura para evacuación en caso de sismo ubicados en patio interior.</p> |

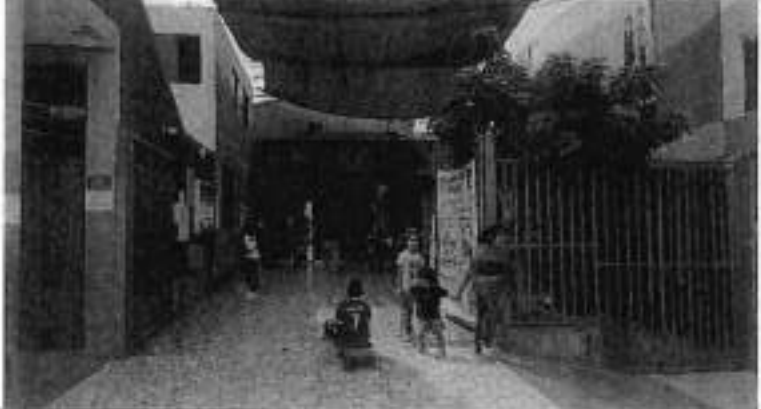
| PANEL FOTOGRÁFICO | Descripción |
|---|---|
| | <p>Colocar señal de salida de mayores dimensiones sobre puerta de ingreso principal para ser visualizada desde la distancia.</p> |

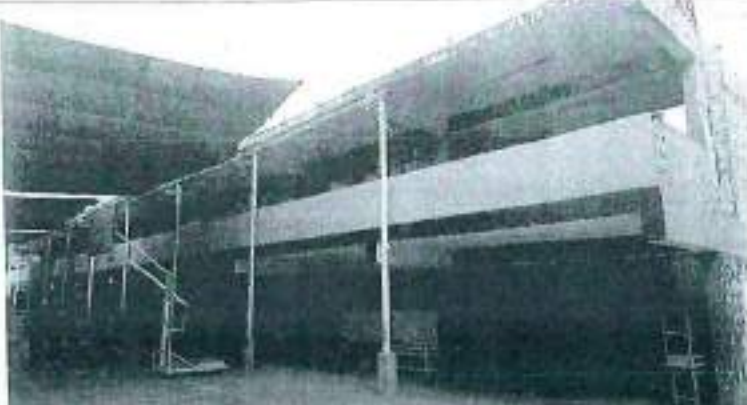
| PANEL FOTOGRÁFICO | Descripción |
|---|---|
| | <p>Se ha verificado el cerramiento del acceso al segundo piso de la edificación que viene siendo considerada inhabitable.</p> |

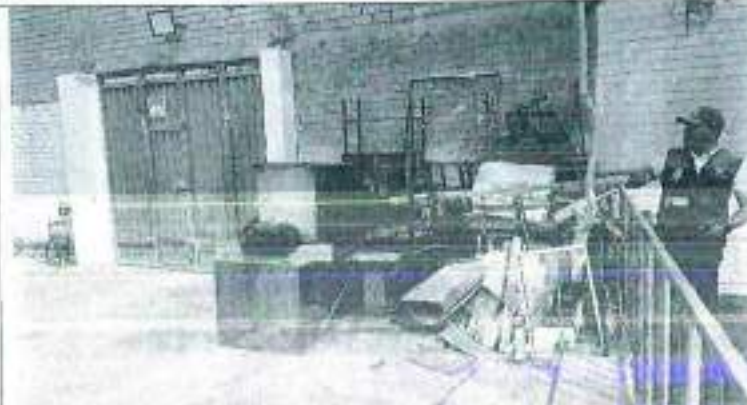
| PANEL FOTOGRÁFICO | Descripción |
|---|---|
| | <p>Retirar mobiliario en desuso ubicado en patio.</p> |

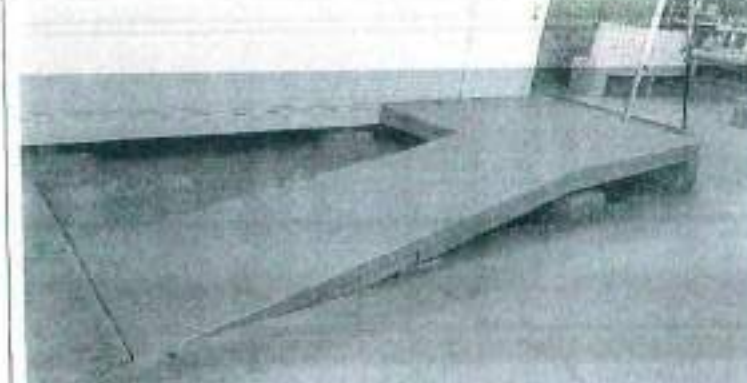
| PANEL FOTOGRÁFICO | Descripción |
|---|---|
| | <p>Completar señalización en cambios de nivel de rampas de acceso a módulos de aulas.</p> |

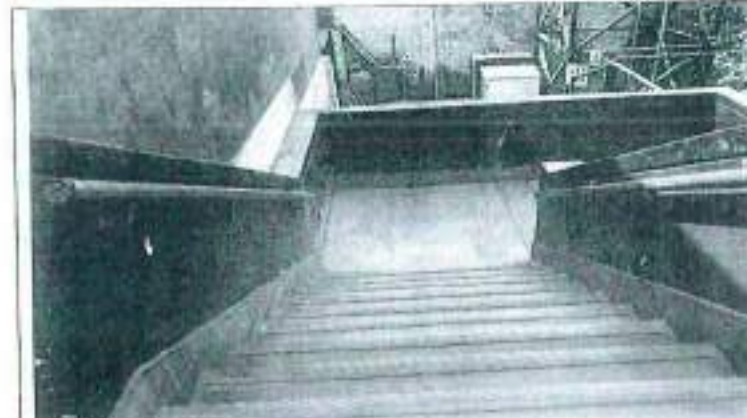
| PANEL FOTOGRÁFICO | Descripción |
|---|---|
| | <p>Las escaleras cumplen con las características en pasos, dimensiones, contrapasos, descansos y barandas correspondientes al tipo de la edificación y su altura.<br/>Asimismo, se cumple con colocar pasamanos a un lado de la escalera que supera el ancho de 1.20m.</p> |

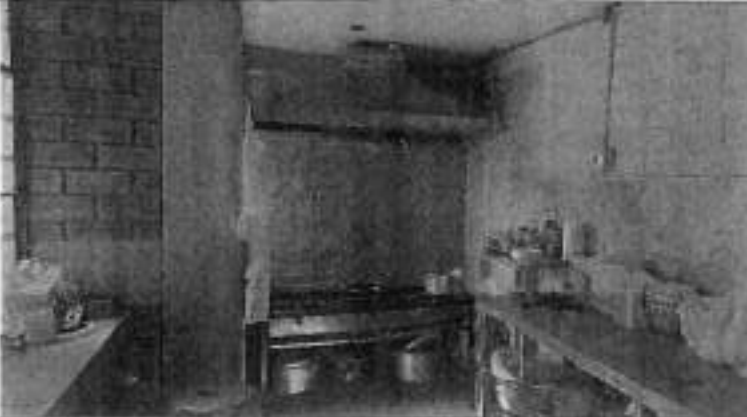
| PANEL FOTOGRÁFICO | Descripción |
|---|---|
| | <p>El objeto de inspección cuenta con campana extractora operativa.</p> |

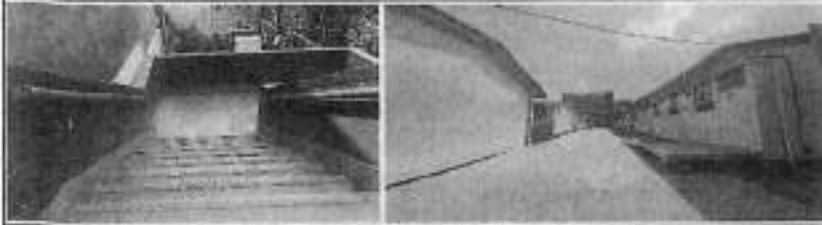
| PANEL FOTOGRÁFICO | BREVE DESCRIPCIÓN | Se observa cumplimiento de condiciones de seguridad | |
|---|---|---|---|
| | LOS MEDIOS DE EVACUACIÓN (PASADIZOS, ESCALERAS, ACCESOS Y SALIDAS) SE ENCUENTRAN LIBRES DE OBSTÁCULOS. RNE A.130 ART. 13 ; A.010 ART.25 | X | |

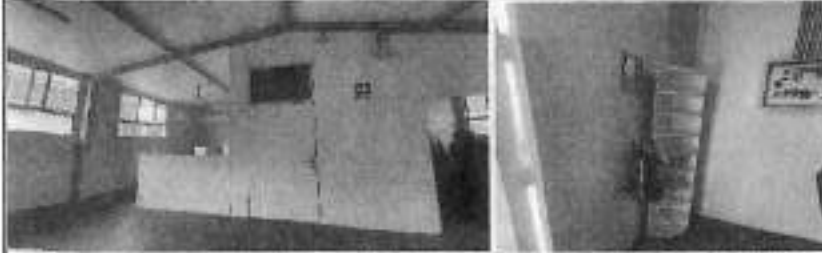
| PANEL FOTOGRÁFICO | BREVE DESCRIPCIÓN | Se observa cumplimiento de condiciones de seguridad | |
|---|---|---|---|
| | EL ESTABLECIMIENTO CUENTA CON SEÑALIZACIÓN DE SEGURIDAD (DIRECCIONALES DE SALIDA, SALIDA, ZONA SEGURA EN CASO DE SISMO, RIESGO ELÉCTRICO, OTROS). RNE A. 130. Art.39; NTP 399.010-1. | | X |

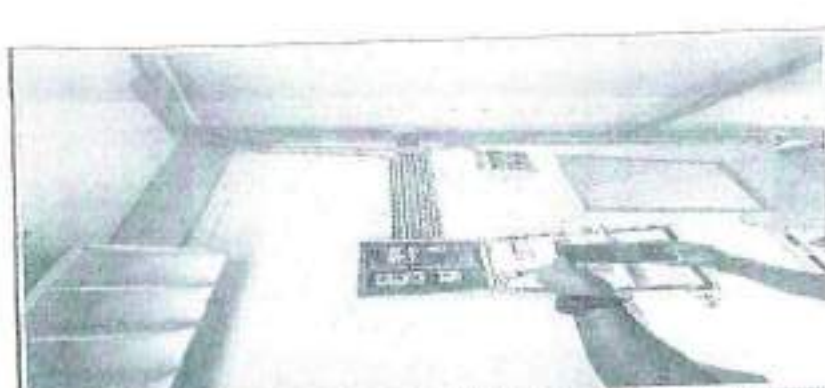
| | <p>CUENTA CON LUCES DE EMERGENCIA OPERATIVAS RNE A.130 Art. 40.</p> <p>INCREMENTAR EN RUTAS DE EVACUACIÓN, CONECTAR AL CIRCUITO DE ALUMBRADO.</p> | | X |

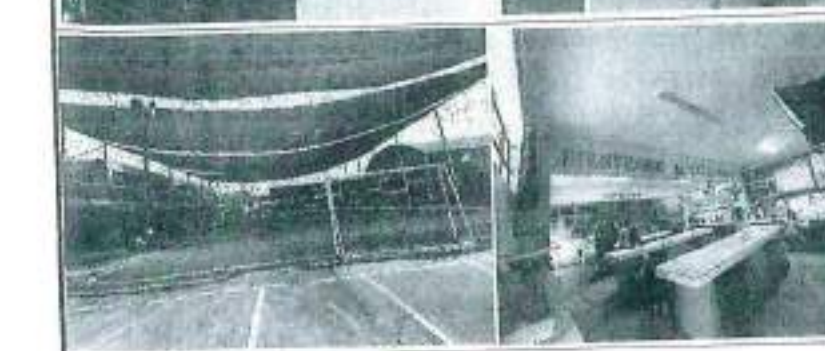
| | <p>CUENTA CON PLAN DE SEGURIDAD PARA HACER FRENTE A LOS RIESGOS DE INCENDIO Y OTROS VINCULADOS A LA ACTIVIDAD. DS N° 002-2018 PCM.</p> <p>IMPLEMENTAR.</p> | | X |

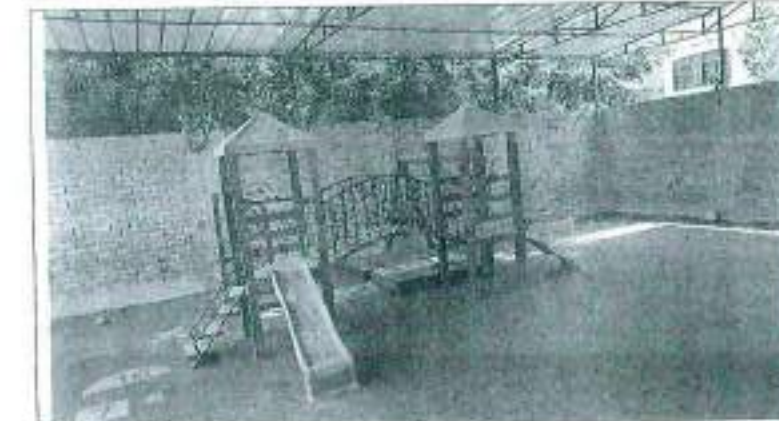
| PANEL FOTOGRÁFICO | Descripción |
|---|---|
| | <p>Los juegos infantiles de carpintería metálica, de madera o plástico, son estables, seguros, están bien instalados y en buen estado de conservación.</p> |

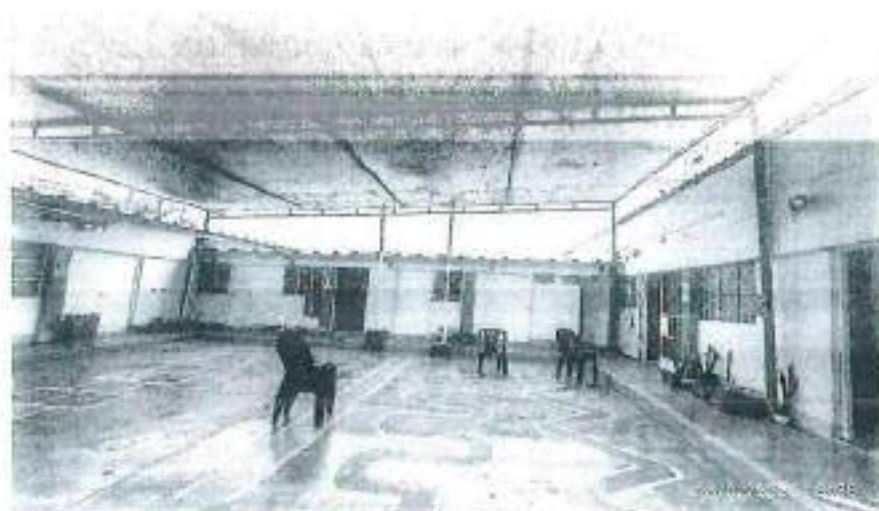
- No cuenta con el aforo normativo en la edificación del total y por niveles. RNE A.130, DS-002-2018-PCM y su manual.
- Implementar extintores una cantidad adecuada de acuerdo con el riesgo existente en las instalaciones por construcción y en su caso, RNE A.130, Art. 39 y la NTP 399.010 -1.

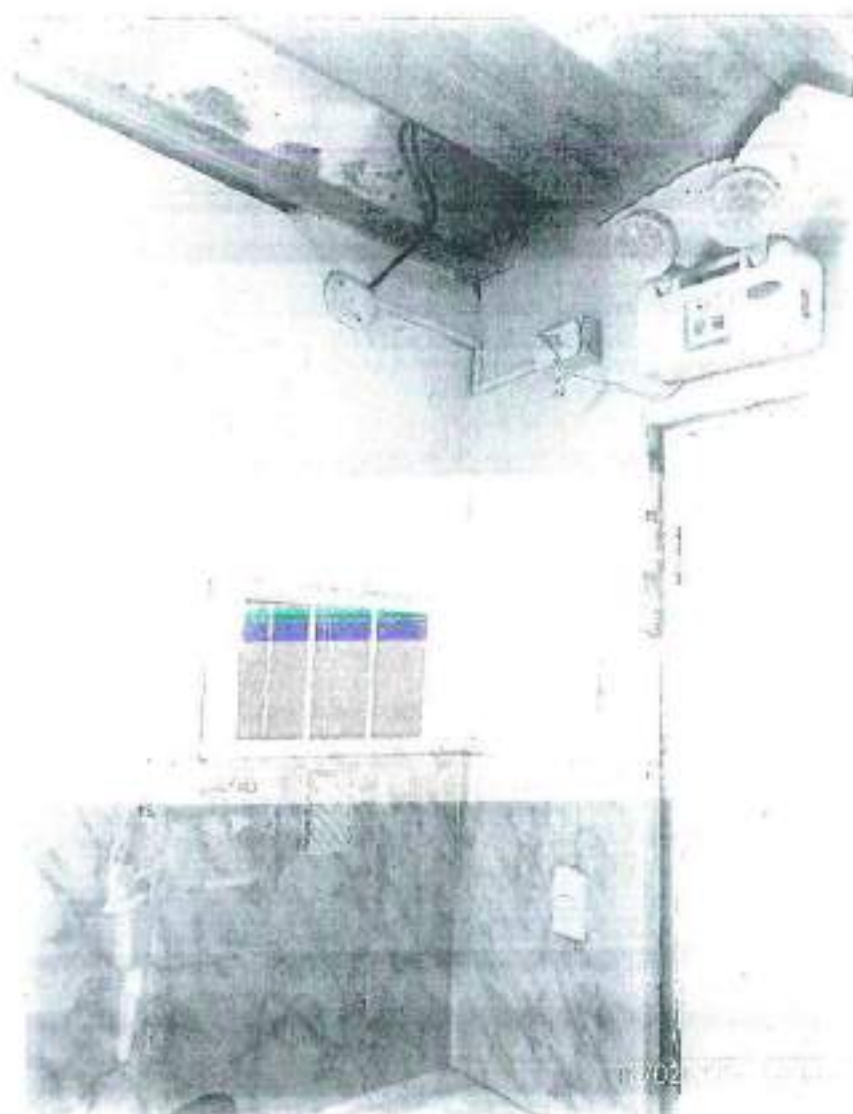
- Si cuenta identificación a los tableros eléctricos. CNE-U 020.110.1, 020.100.3.1.
- Si cuenta directorio de los circuitos, indicando de manera visible y clara la instalación que controla. CNE-U 020.100.1, 020.100.3.1.
- Si cuenta con luces de emergencia en la zona de ubicación de los tableros eléctricos. CNE-U 020.314.

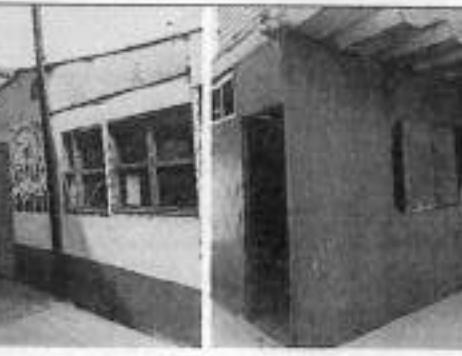
| <p>REPARAR Y DAR MANTENIMIENTO A ESTRUCTURAS DE MADERA EN TECHO DE SERVICIOS HIGIENICOS Y AMBIENTES.</p> | <p>AMBIENTES DE MADERA UTILIZADO PARA DEPOSITO DE MATERIAL EN DESUSO SE ENCUENTRAN EN MAL ESTADO Y EN RIESGO DE COLAPSO.</p> |

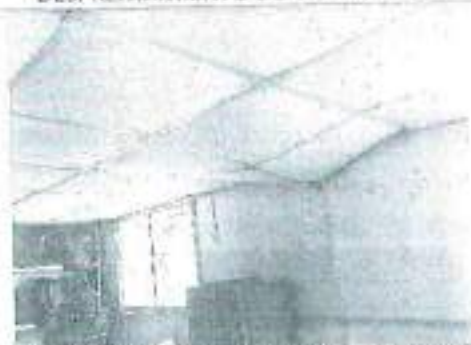
INTERIOR DE AMBIENTES DE MADERA CON DESPRENDIMIENTO DE CIELO RASO.

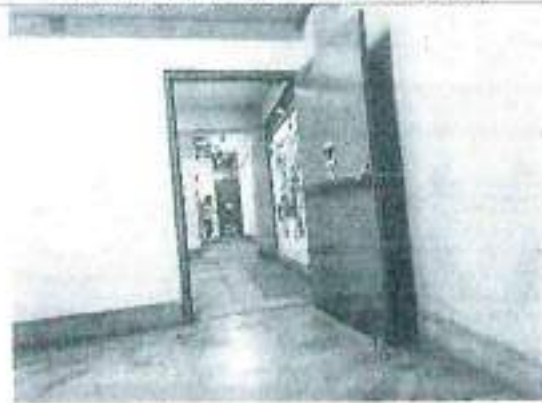
ESCALERA PROTEGIDA CUENTA CON PUERTA CORTAFUEGO - PRESENTAR CERTIFICADO DE RESISTENCIA AL FUEGO DE LAS PUERTAS

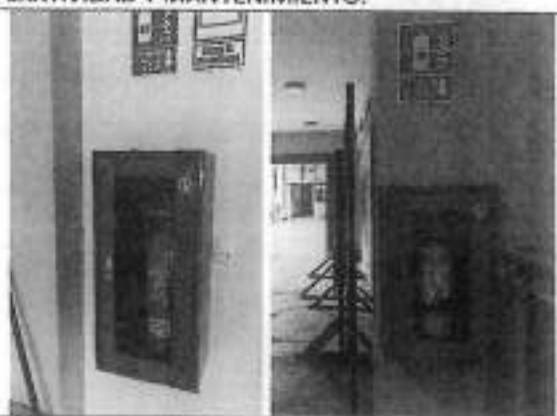
| <p>CUENTA CON EXTINTORES EN CANTIDAD ADECUADA Y DE ACUERDO AL RIESGO - PRESENTAR CERTIFICADO DE OPERATIVIDAD Y MANTENIMIENTO.</p> | <p>TABLERO ELECTRICO CUMPLE Y SE ENCUENTRAN EN BUEN ESTADO DE MANTENIMIENTO.</p> |

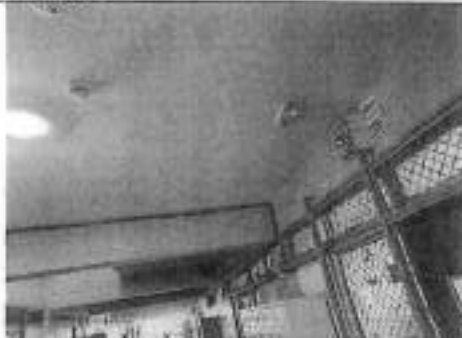
| <p>CUENTA CON LUCES DE EMERGENCIA EN MEDIOS Y RUTAS DE EVACUACION - PRESENTAR CERTIFICADO DE OPERATIVIDAD.</p> | <p>EQUIPOS SE ENCUENTRA CONECTADOS AL SISTEMA DE PUESTA A TIERRA.</p> |

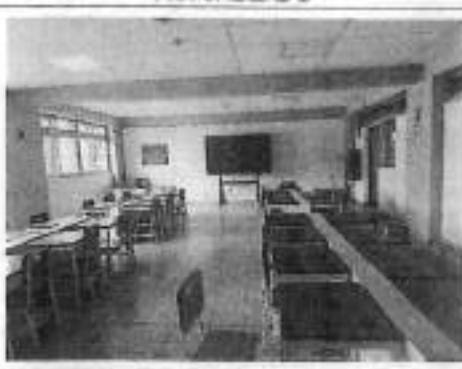
| <p>LA DISTRIBUCION DE LOS AMBIENTES DEBEN CONCORDAR CON LOS PLANOS DE DISTRIBUCION ACTUALIZADO</p> | <p>LAS ZONAS SEGURAS INTERNAS DEBEN CONCORDAR CON LOS PLANOS DE SEÑALIZACION.</p> |

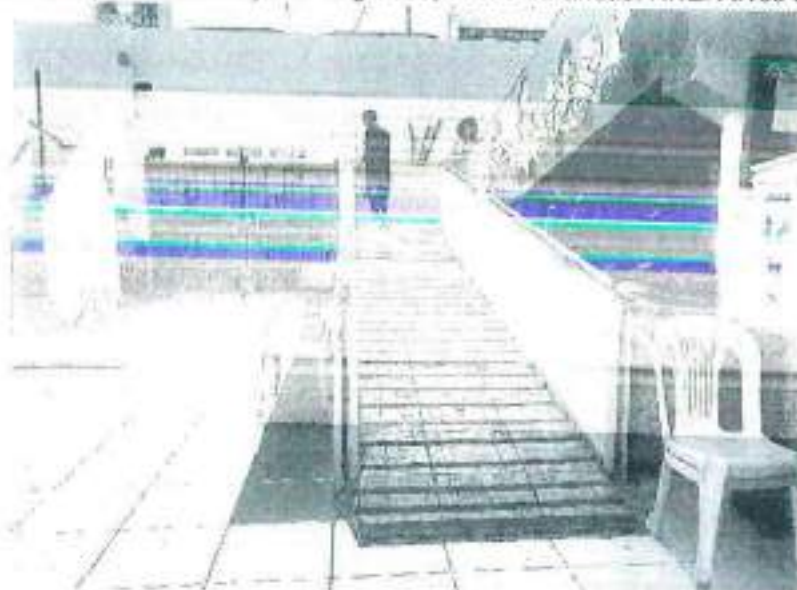
- La rampa tiene una pendiente mayor a 12 grados, Tiene barandas, RNE. A.130 art.16

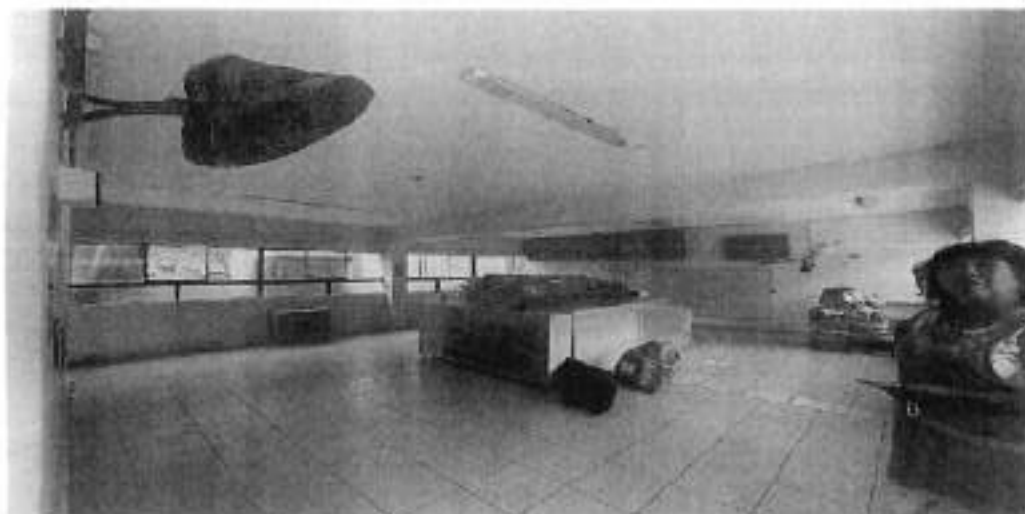
- Se observa que varios vidrios de las ventanas de los salones, laboratorio, biblioteca, no cuentan con lámina de seguridad. RNE A040 Art 14 e)

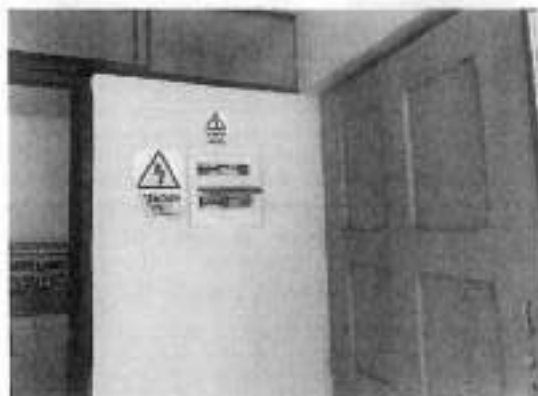
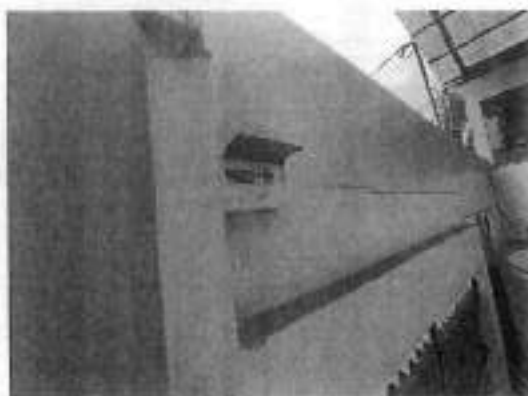
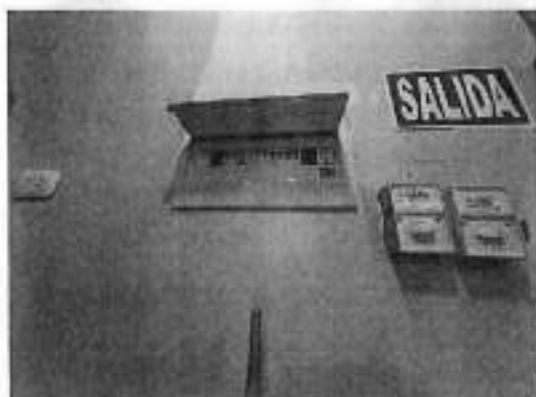
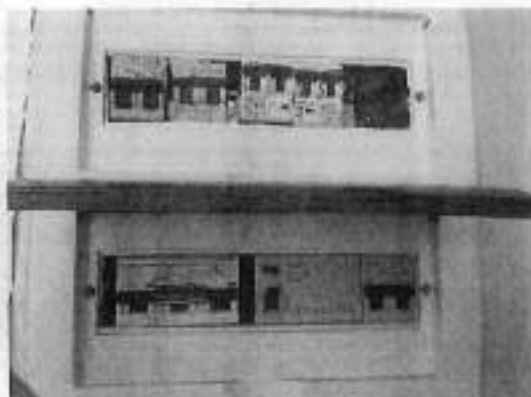
- Los interruptores termomagnéticos deben corresponder a la capacidad de corriente de los conductores eléctricos que protege, CNE-U 080.010, 080.100, 080.400.

Colocar identificación y directorio en todos los tableros.

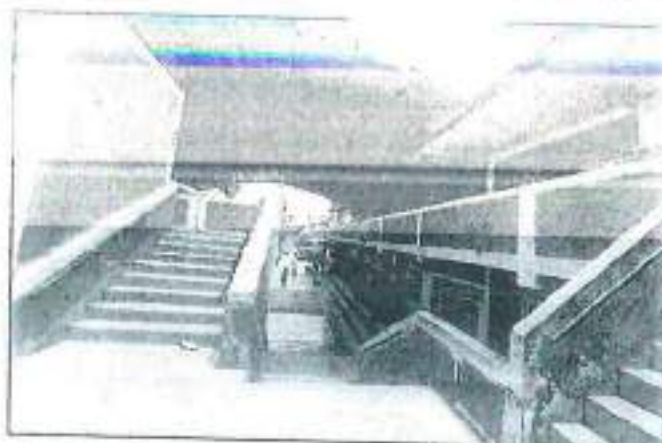
- El segundo piso del pabellón que da hacia el Jr. María Florián, no cumple con tener dos escaleras de evacuación, debido a que cuentan con una carga de evacuantes mayor a 100 usuarios en dicho nivel (4 aulas), según RNE A040 Art. 18 b)

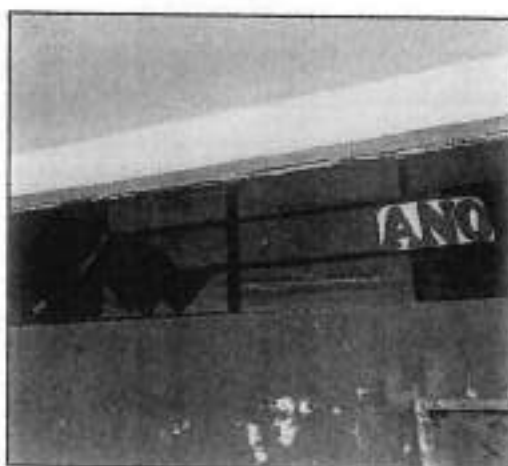
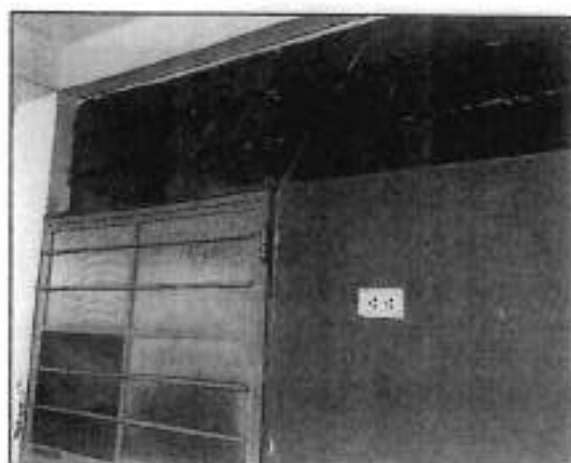
- Se observa que varios vidrios de las ventanas de los salones, depósito y oficinas no cuentan con lámina de seguridad. (RNE A040 Art 14 e)

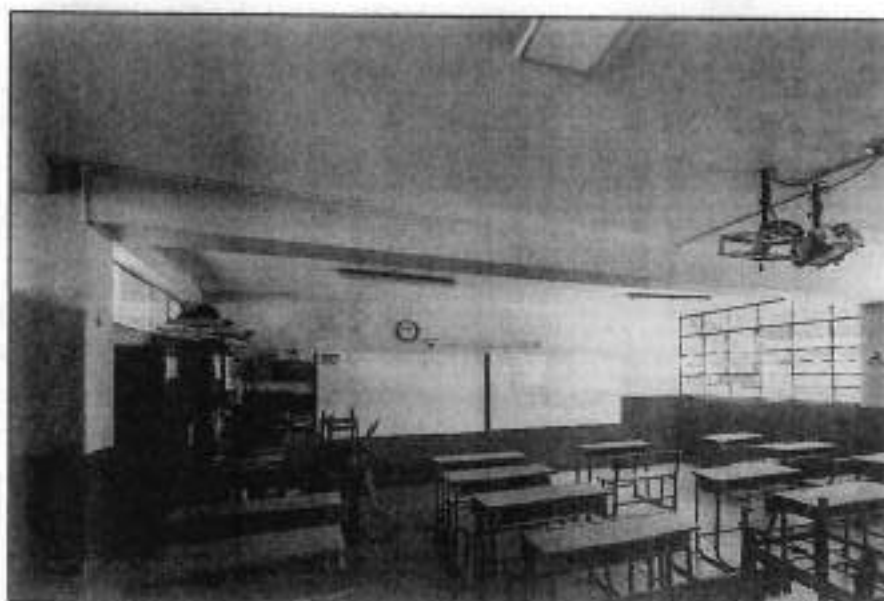
- Falta fijar el mobiliario y/o estantería metálica en los salones y depósito (RNE GE040 Art. 11 y 12)

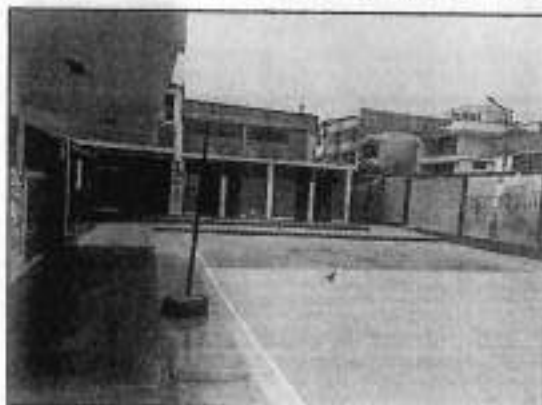
- No cuenta con el aforo normativo en la edificación del total y por niveles. RNE A 130, DS-002-2018-PCM y su manual.
- Implementar extintores una cantidad adecuada de acuerdo con el riesgo existente en los pabellones por cada nivel y en el cafetín. NTP 350.043: 2011.

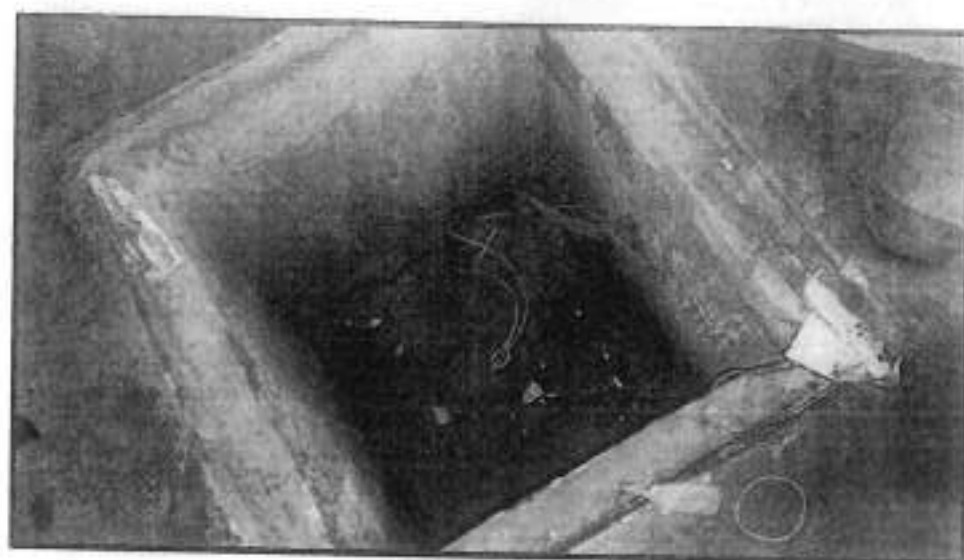
- Conectar al sistema de puesta a tierra las estructuras metálicas que tienen instalado equipamiento eléctrico y se encuentran al alcance de una persona parada sobre el piso. CNE-U 060.002, 060.400. En todo el patio escolar.

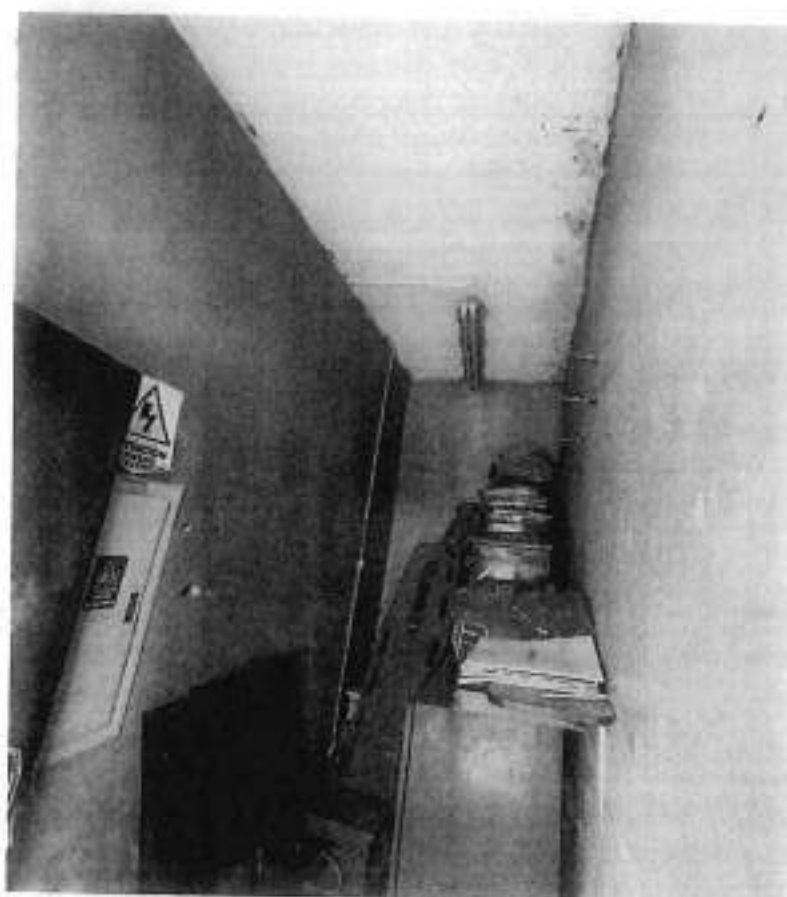
- Colocar identificación a los tableros eléctricos. CNE-U 020.110.1, 020.100.3.1.
- Colocar directorio de los circuitos, indicando de manera visible y clara la instalación que controla. CNE-U 020.100.1, 020.100.3.1.
- Instalar luces de emergencia en la zona de ubicación de los tableros eléctricos. CNE-U 020.314.

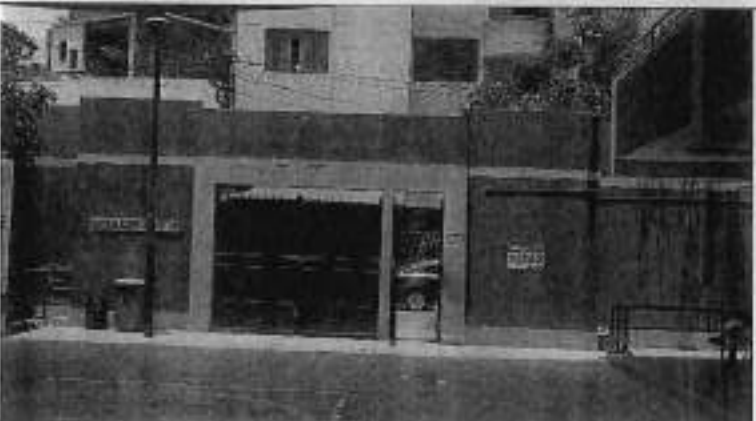
| PANEL FOTOGRÁFICO | Descripción |
|---|---|
| | Colocar señal de salida de mayores dimensiones sobre puerta de ingreso principal para ser visualizada desde la distancia. |

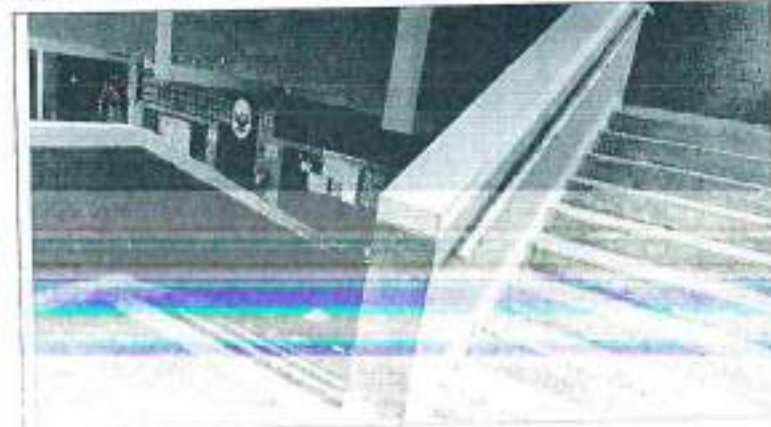
| PANEL FOTOGRÁFICO | Descripción |
|---|---|
| | <p>Las escaleras cumplen con las características en pasos, dimensiones, contrapasos, descansos y barandas correspondientes al tipo de la edificación y su altura.<br/>Sin embargo, FALTA colocar pasamanos a un lado de la escalera que supera el ancho de 3,20m.</p> |

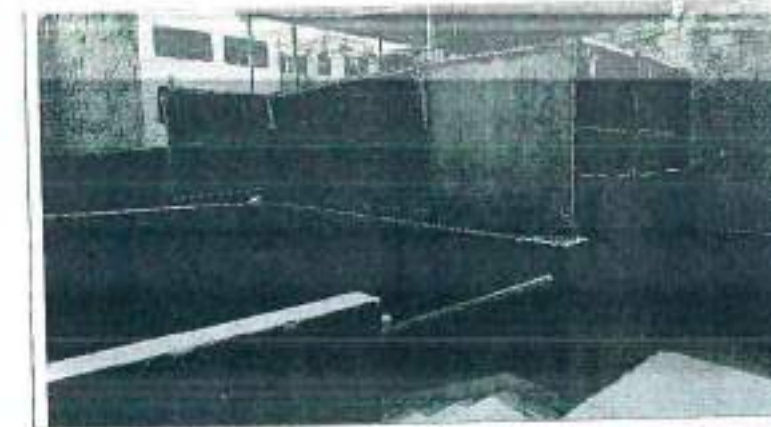
| PANEL FOTOGRÁFICO | Descripción |
|---|---|
| | <p>Colocar cerramiento permanente en zona rodeada de paneles de triplay y madera ubicada en el fondo del segundo piso de edificación de aulas, al lado de escalera.</p> |

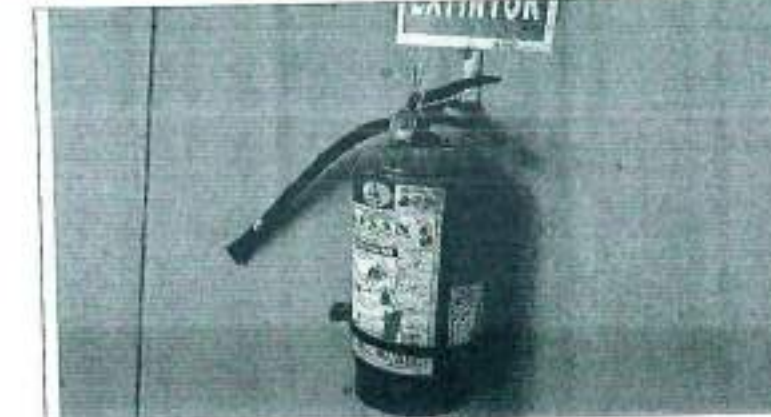
| PANEL FOTOGRÁFICO | Descripción |
|---|---|
| | <p>Incrementar extintores de acuerdo a Memoria descriptiva de cantidad y ubicación de acuerdo a las características y capacidad indicadas por el profesional que suscriba el plano de señalización.</p> |

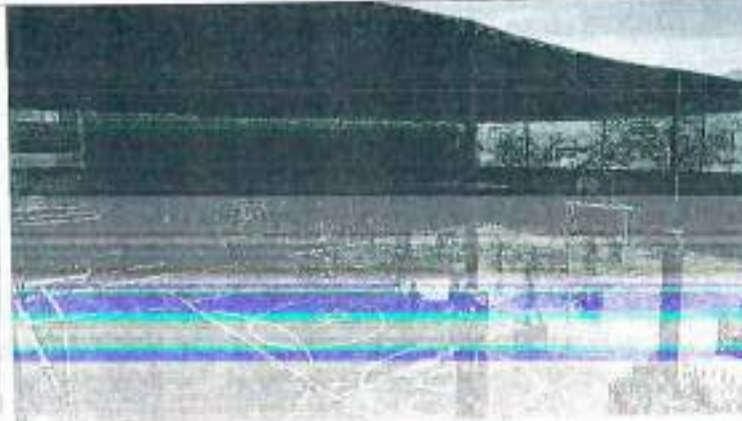
| PANEL FOTOGRÁFICO | Descripción |
|---|---|
| | <p>Realizar mantenimiento contra el oxido en parantes metálicos de soporte de mallas de cobertura de protección solar ubicadas en patios.</p> |

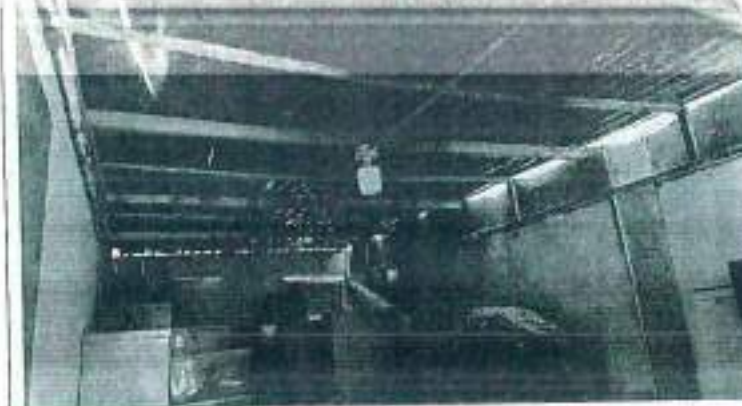
| PANEL FOTOGRÁFICO | Descripción |
|---|---|
| | <p>Reforzar elementos de fijación en listones de madera de techo o reemplazarlos en caso la deformación sea pronunciada e irreversible.</p> |

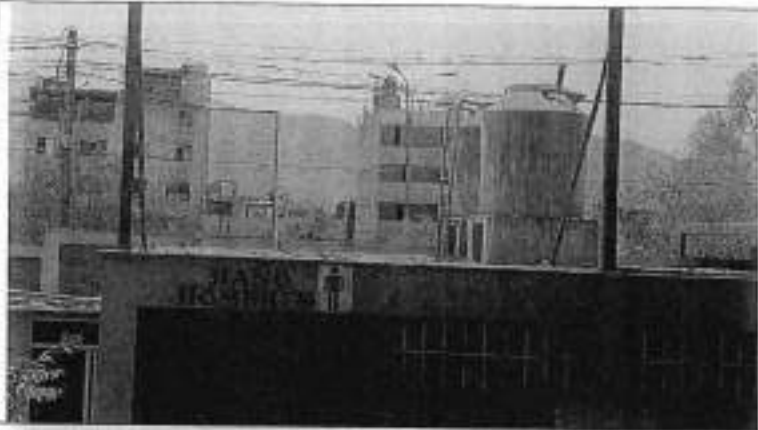
| PANEL FOTOGRÁFICO | Descripción |
|---|---|
| | <p>Colocar elementos de fijación o retención en tanque de agua ubicados en azotea a fin de evitar su desplazamiento en caso de sismo.</p> <p>Colocar escalera vertical permanente de acceso a tanque elevado de agua y canastilla de protección alrededor a fin de evitar caídas al vacío o retirarlo en caso de no ser utilizado.</p> |

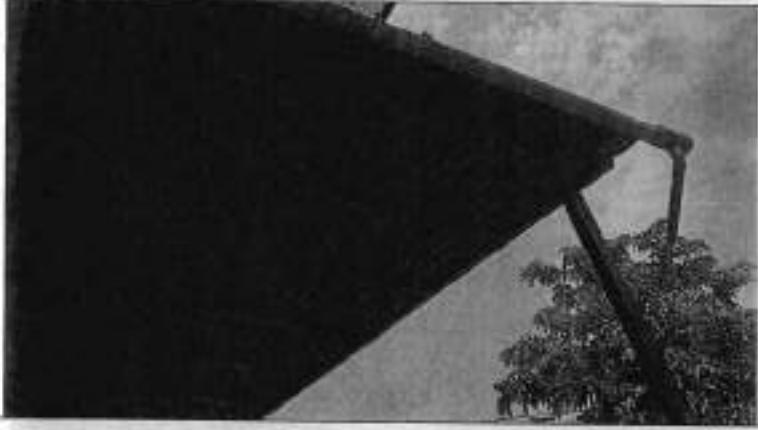
| PANEL FOTOGRÁFICO | Descripción |
|---|---|
| | <p>Realizar limpieza en canaletas de evacuación de agua pluvial y mantenimiento contra el óxido en elementos metálicos de sujeción a la pared.</p> |

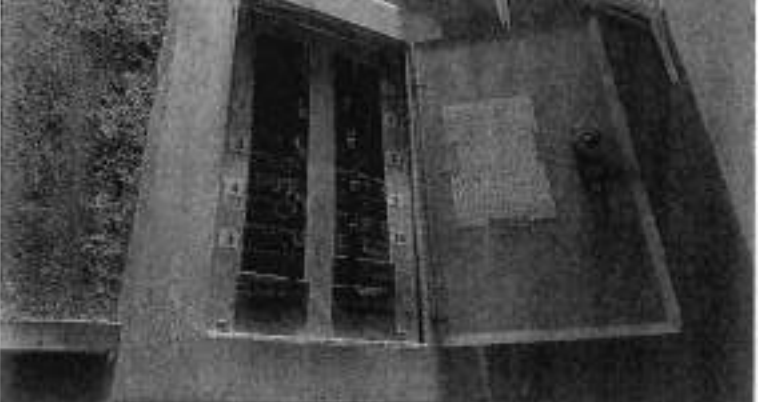
| PANEL FOTOGRÁFICO | Descripción |
|---|---|
| | <p>Completar instalación de protección de interruptores diferenciales en los circuitos eléctricos.</p> <p>Conectar el tablero eléctrico metálico a pozo a tierra.</p> |

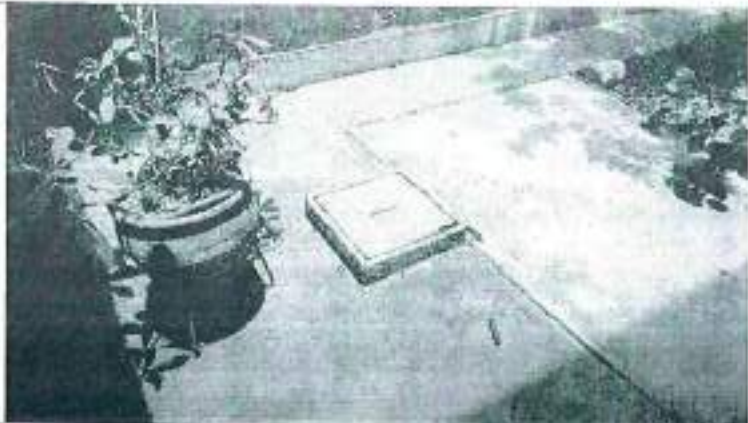
| PANEL FOTOGRÁFICO | Descripción |
|---|---|
| | <p>Completar conexión a tierra de tablero eléctricos de material metálico.</p> |

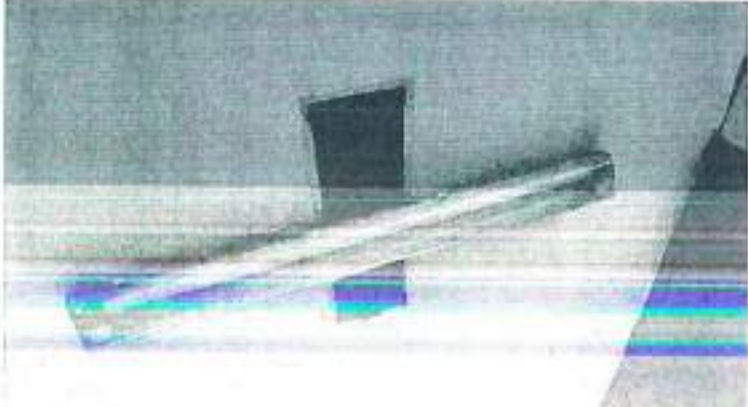
| PANEL FOTOGRÁFICO | Descripción |
|---|---|
| | <p>Colocar tapas ciegas a las cajas de paso de conductores eléctricos.</p> |

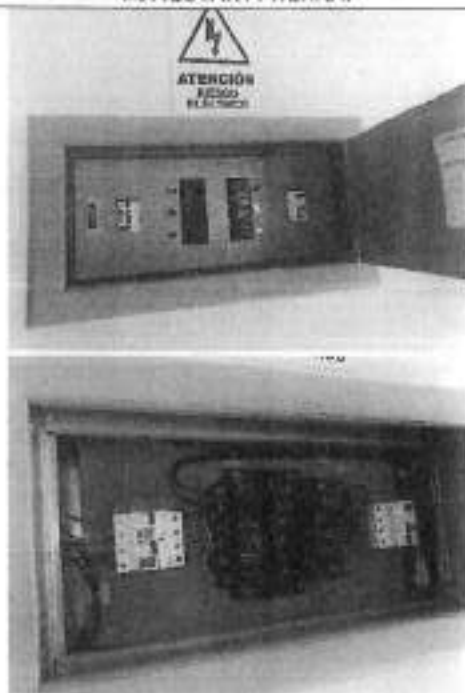
DAR MANTENIMIENTO GENERAL A TABLERO ELÉCTRICO, IDENTIFICAR CIRCUITOS, COMPLETAR INTERRUPTORES DIFERENCIALES POR CADA CIRCUITO QUE PROTEGE. CONECTAR A TIERRA.

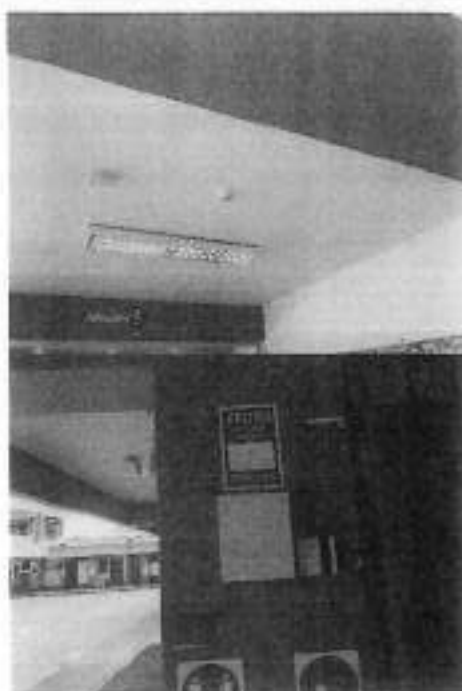
DAR MANTENIMIENTO AL SISTEMA DE DETECCIÓN Y ALARMA. PRESENTAR CONSTANCIA DE OPERATIVIDAD

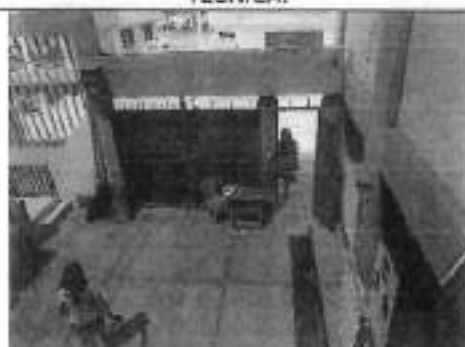
IMPLEMENTAR SEÑALIZACION DE SEGURIDAD Y COLOCAR A UNA ALTURA ADECUADA SEGÚN NORMA TÉCNICA.

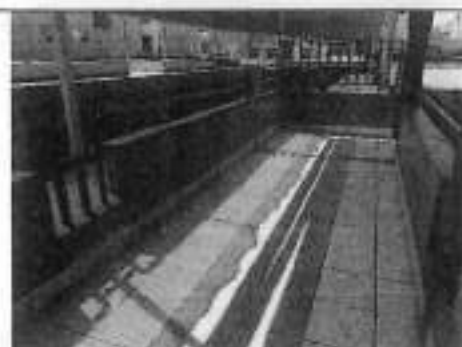
ALTURA DE PARAPETOS O BARANDAS DEBEN DE SER DE 1.00 M.

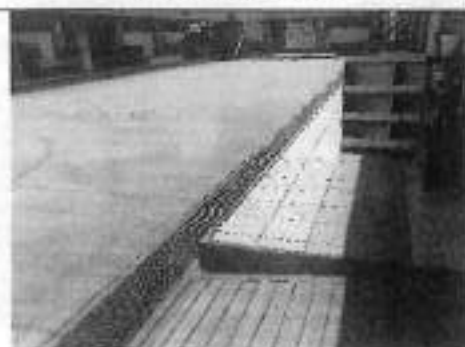
A NIVEL GENERAL DEBE SEÑALIZAR CAMBIOS DE NIVEL CON CINTA AMARILLA EN AREAS DE CIRCULACION, SALIDAS Y OTROS.

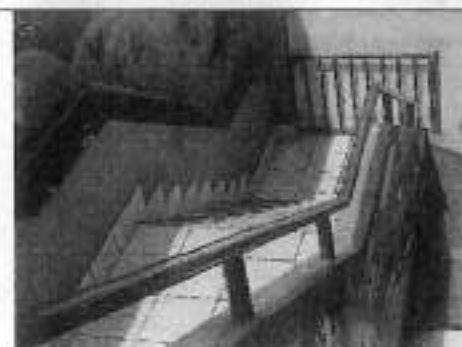
IDENTIFICAR CON PINTURA DE TRAFICO COLOR AMARILLO EL INICIO Y FINAL DE TRAMOS DE ESCALERAS.
