**OFICIO MÚLTIPLE N.º 00103-2026-MINEDU/VMGI-DRELM-UGEL06/DIR-ASGESE**

**Directores de Instituciones Educativas Públicas del distrito de Santa Anita**

**Asunto :** **TRASLADO DE INFORMES TÉCNICOS DE INSPECCIÓN DE SEGURIDAD PARA LA ADOPCIÓN DE ACCIONES EN EL MARCO DE SU COMPETENCIA.**

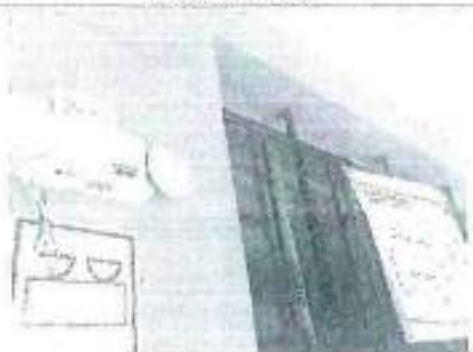
REALIZAR MANTENIMIENTO A LUCES DE EMERGENCIA EN GENERAL. PRESENTAR CONSTANCIA DE OPERATIVIDAD.

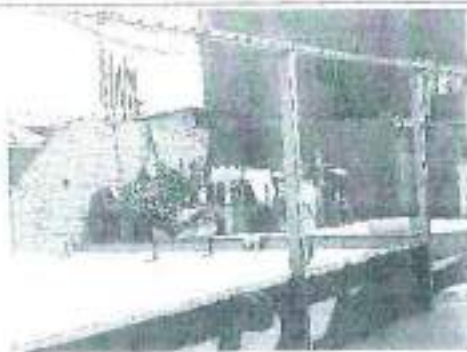
RETIRAR MATERIALES EN DESUSO EN AREA DE TECHO.

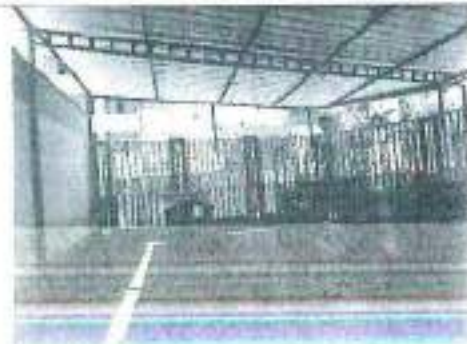
FIJAR DE MANERA SEGURA JUEGOS INFANTILES.

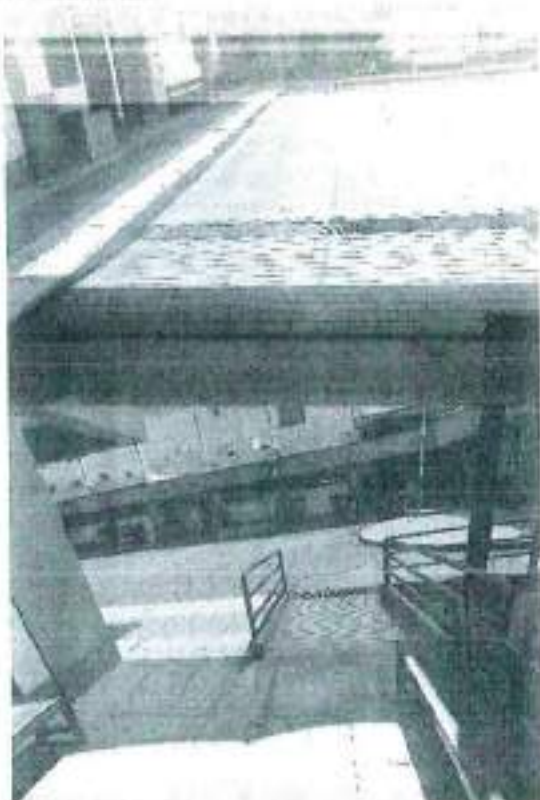
RENTREGAR CON PINTURA DE TRAFICO AMARILLA, INICIO Y FIN DE RAMPA EN GENERAL, Y COLOCAR SALTOS DE AGUA.

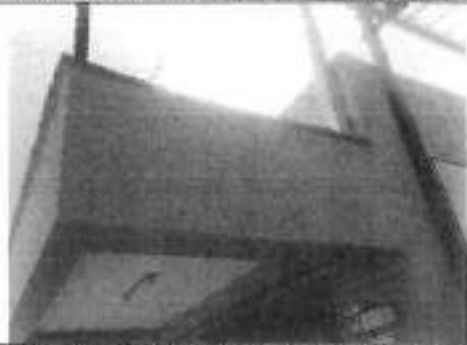
| <p>DISTRIBUCION DE LOS AMBIENTES DEBEN CONCORDAR CON LOS PLANOS DE DISTRIBUCIÓN.</p> | <p>SE OBSERVA FISURAS EN ESTRUCTURAS DE CONCRETO EN ENCUENTRA DE LOSA Y LADRILLO PASTELERO.</p> |

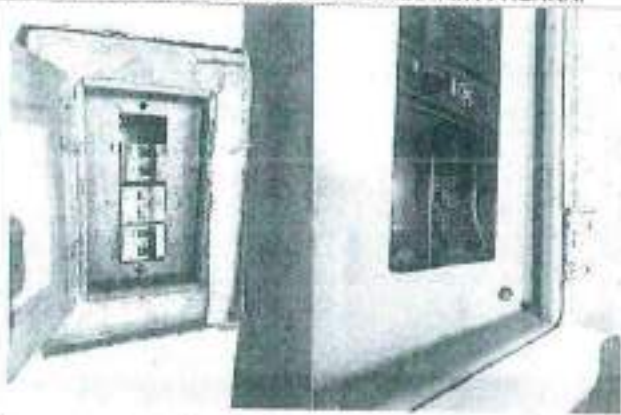
TABLERO EN MAL ESTADO, REALIZAR MANTENIMIENTO GENERAL A TABLERO ELÉCTRICO, IDENTIFICAR CIRCUITOS, COMPLETAR INTERRUPTORES DIFERENCIALES POR CADA CIRCUITO QUE PROTEGE, CERRAR CON TAPA ESPACIOS Y CONECTAR A TIERRA.

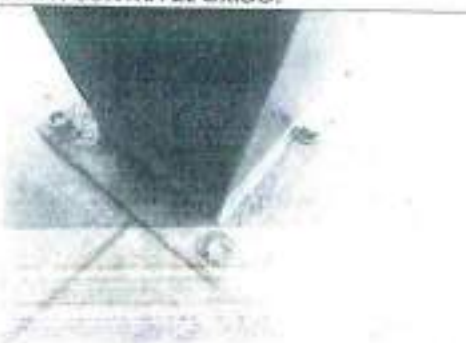
COLUMNAS METALICAS DEBEN ESTAR SOBRE BASE DE  
CONCRETO Y LOS PERNOS DEBEN ESTAR  
ADECUADAMENTE COLOCADOS Y CONTAR CON  
PROTECCION CONTRA EL OXIDO.

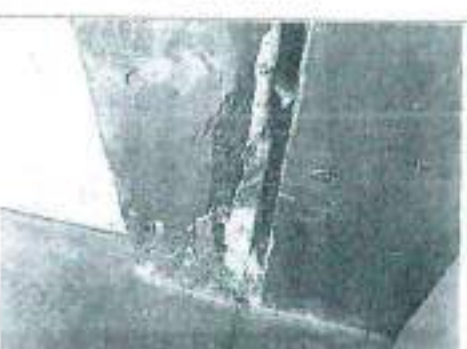
SE OBSERVA DESPRENDIMIENTO DE CONCRETO EN  
COLUMNAS POR LA CORROSION DEL ACERO, DEBE  
REPARAR COLUMNA DE CONCRETO.

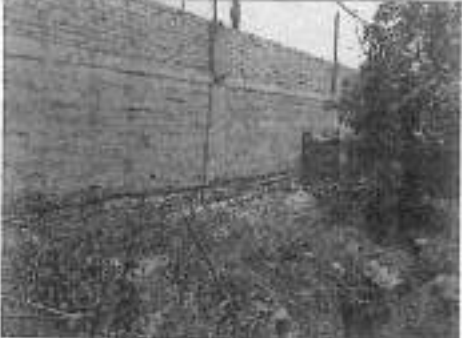
| SE OBSERVA DETERIORO DE MUROS PERIMETRALES QUE DAN AL JARDIN. | RETIRAR MORTEROS DE CONCRETO EN LAS JUNTAS DE SEPARACION SISMICA. |

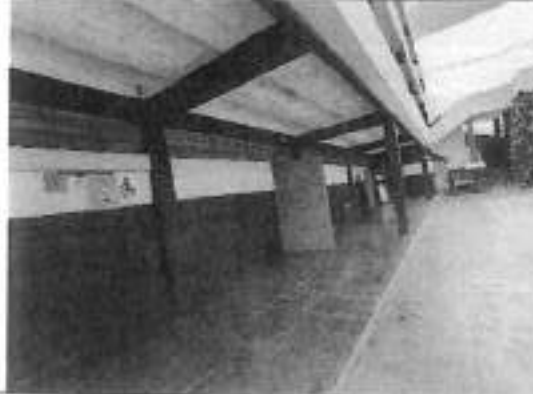
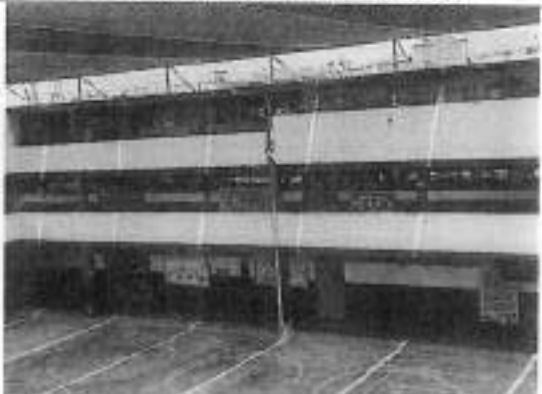
| SE OBSERVA EFECTOS DE COLUMNA CORTA EN TODOS EN AULAS Y AREAS ADMINISTRATIVAS DE TODOS LOS BLOQUES. NO CUENTA CON JUNTA DE SEPARACION SISMICA PARA LOS PARAPETOS. | |

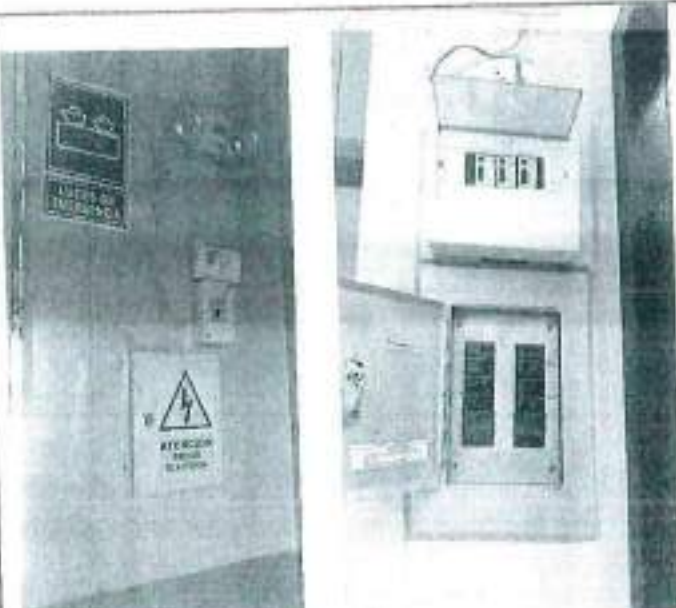
| PANEL FOTOGRAFICO | BREVE DESCRIPCIÓN | Se observa cumplimiento de condiciones de seguridad | |
|---|---|---|---|
| | <b>TABLERO ELECTRICO</b><br><br>- INSTALAR LUZ DE EMERGENCIA DE CONEXIÓN DIRECTA Y SIN INTERRUPTORES ON/OFF<br><br>- IDENTIFICAR EL TABLERO.<br><br>- COLOCAR DIRECTORIO.<br><br>- INSTALAR INTERRUPTORES DIFERENCIALES<br><br>- CONECTAR A TIERRA EL MANDIL Y PUERTA DEL TABLERO | | X<br><br><br>X<br><br>X<br><br>X<br><br>X |

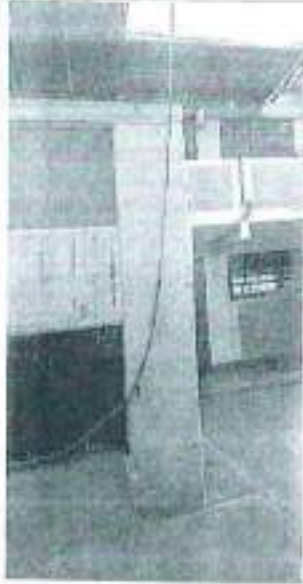
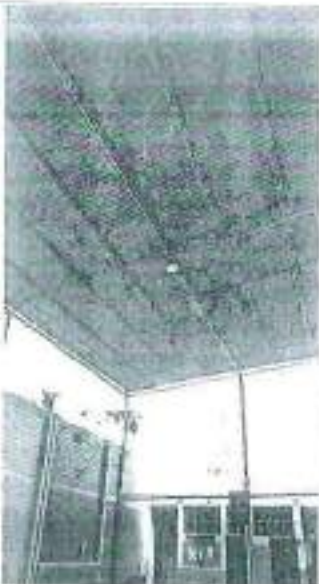
| | | <ul style="list-style-type: none"> <li>- INSTALAR TOMACORRIENTES Y ENCHUFES CON CONEXIÓN A TIERRA</li> <li>- DAR MANTENIMIENTO A LAS INSTALACIONES ELÉCTRICAS EXPUESTAS</li> <li>- DAR MANTENIMIENTO A ESTRUCTURAS METÁLICAS</li> <li>CONECTAR A TIERRA LAS ESTRUCTURAS METÁLICAS QUE SOPORTAN LUMINARIAS</li> </ul> | X |

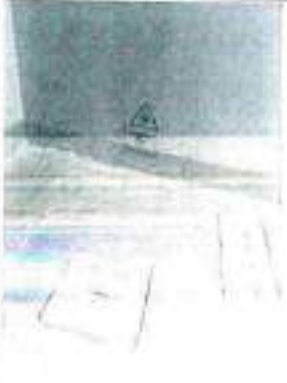
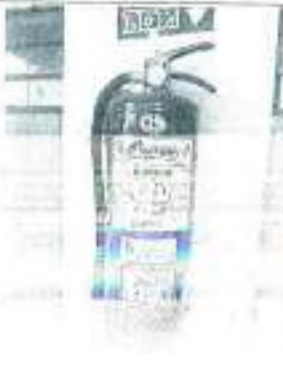
| | | <ul style="list-style-type: none"> <li>- ACTUALIZAR LA TARJETA DE CONTROL Y LA CONSTANCIA DE LOS EXTINTORES</li> <li>- DAR MANTENIMIENTO Y CONTROL A LOS EXTINTORES</li> </ul> | X |

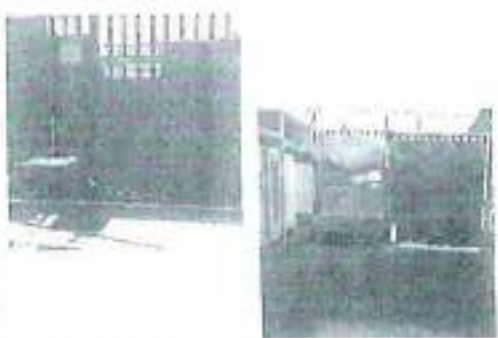
| <p>NO CUENTA CON SEÑALIZACION SALIDA, EN PUERTAS</p> | <p>DESNIVELES, DESPINTADAS</p> |

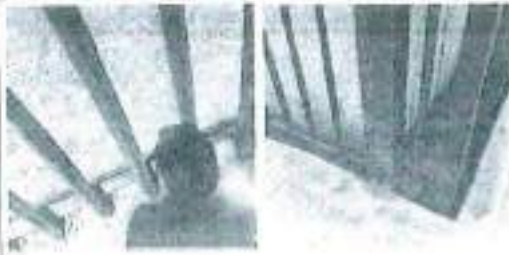
| <p>CERCO PERIMETRICO CON REJAS METALICAS VISIBLA CORROSION EN LA BARRA</p> | <p>TECHO CON ESTRUCTURA DE MADERA, TABICUERIA DE MADERA</p> |

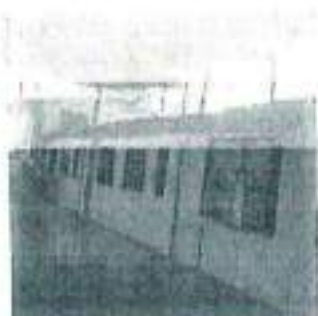
| <p>PABELLON DE AULAS PREFABRICADO DE MADERA</p> | <p>PERFILES DE ACERO CON CORROSION</p> |

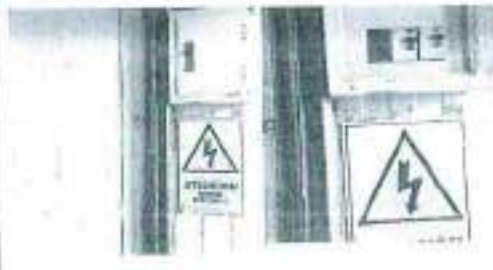
| <p>TABLERO ELECTRICO NO CUENTA CON LLAVES TERMICAS, DIFERENCIALES, SIN TAPA DE RESERVA, IDENTIFICAR, SEÑALIZAR</p> | <p>POZO A TIERRA, TOMACORRIENTE CONECTAR CON LA FASE A TIERRA</p> |

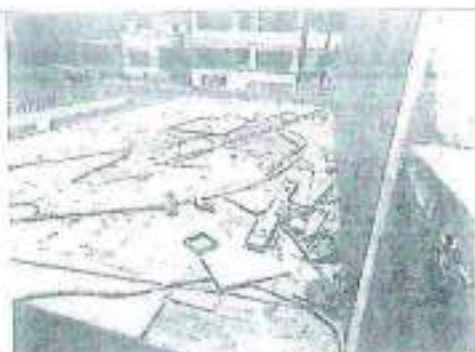
LOSA ALIGERADA DE TECHO PRESENTA DAÑOS POR HUMEDAD.

RETIRAR MATERIALES EN DESUSO EN AREA DE TECHO. REEMPLAZAR LADRILLOS PASTELEROS.

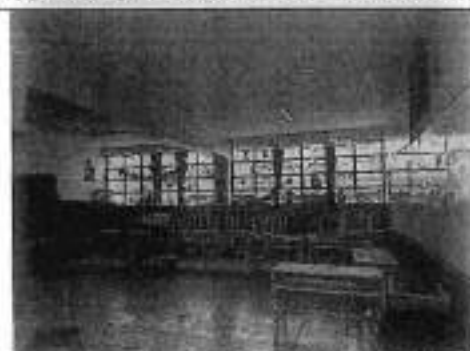
**SE OBSERVA FISURAS EN VIGA DE CONCRETO EN AULA CON TECHO METALICO.**

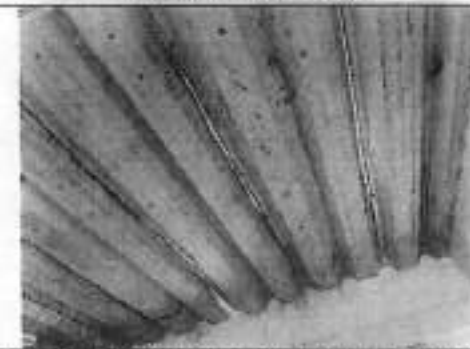
**LAS ESTRUCTURAS DE ACERO DEBEN ESTAR SOBRE BASE DE CONCRETO.**

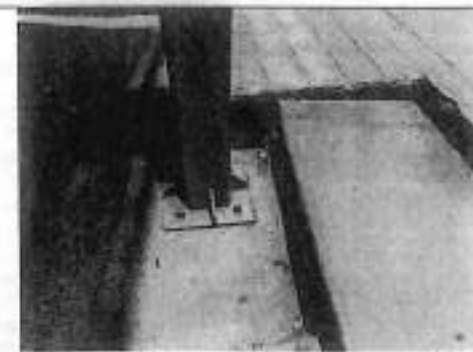
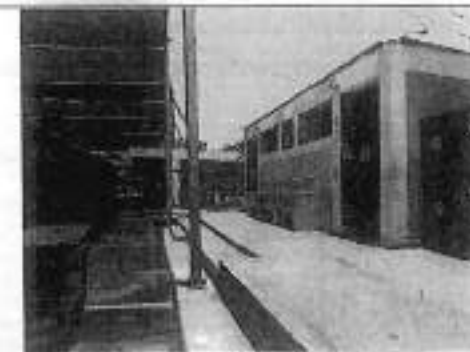
**ESTRUCTURA METALICA DE SOPORTE DE MALLA RACHEL CON INCLINACIONES Y SEPARACION DE PLANCHA DE ACERA CON RELACION AL PISO.**

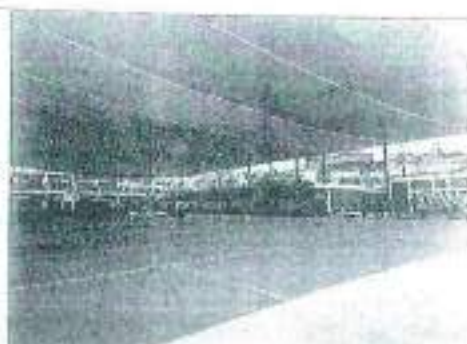
ESTRUCTURA METALICA DE SOPORTE DE MALLA RACHEL  
CON INCLINACIONES Y SEPARACION DE PLANCHAS DE  
ACERA CON RELACION AL PISO.

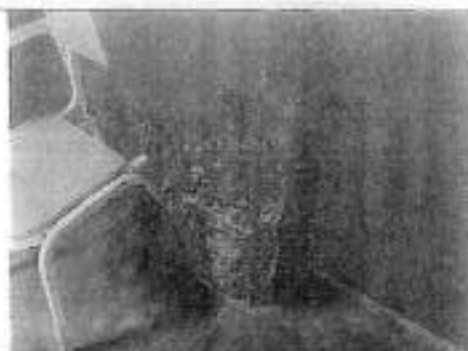
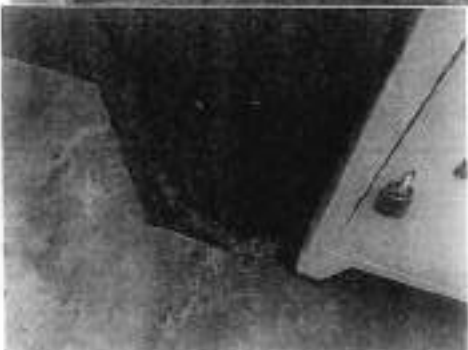
COLUMNAS EN AULAS DEL BLOQUE DE LA DIRECCION  
CON FIERROS CON SEVERA CORROSION Y EXPUESTOS  
POR DESPRENDIMIENTO DE CONCRETO.

SE OBSERVA FISURAS ENTRE COLUMNA Y MURO EN EL  
SEGUNDO PISO DEL BLOQUE DE LA DIRECCION COMO  
CONSECUENCIA DE LAS GRIETAS EN COLUMNAS DEL  
PRIMER NIVEL.

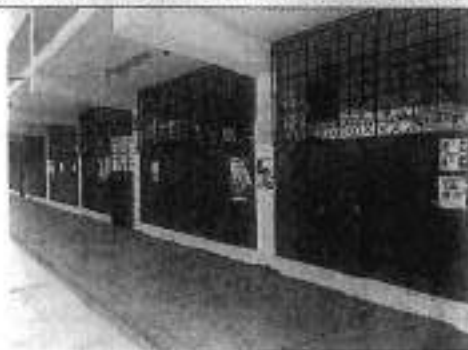
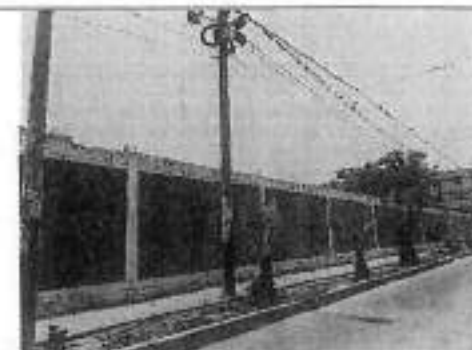
MURO PERIMETRICO NO CUENTA CON VIGA DE CONFINAMIENTO.

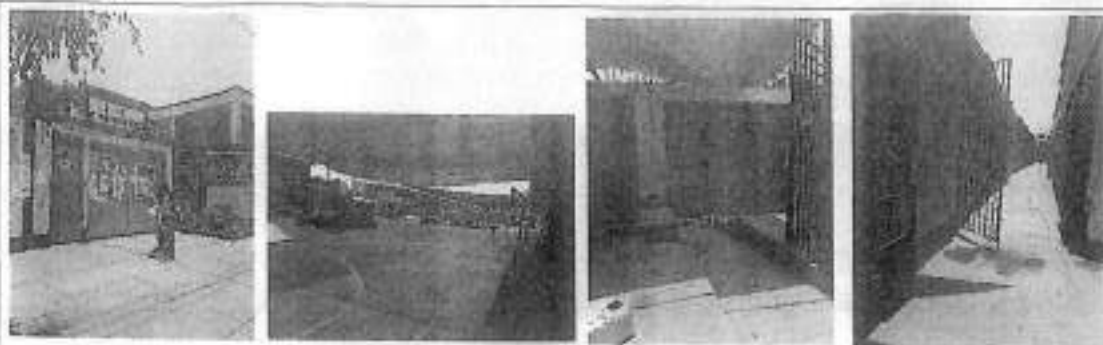
LAS DEMARCAIONES A NIVEL DE SUELO SE ENCUENTRAN DESPINTADAS, EN ÁREAS DE CIRCULACIÓN PEATONA, ZONA SEGURA, DESNIVELES, RAMPAS, Y OTROS.

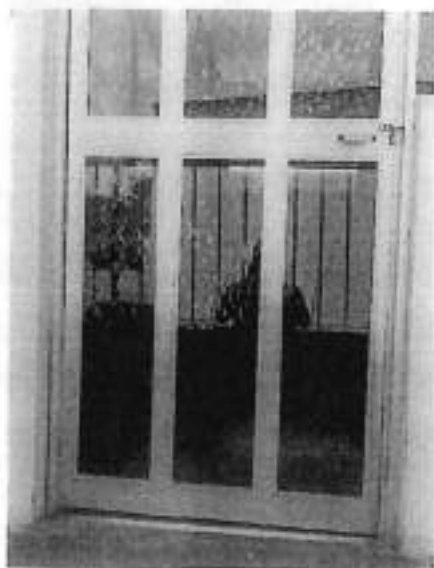
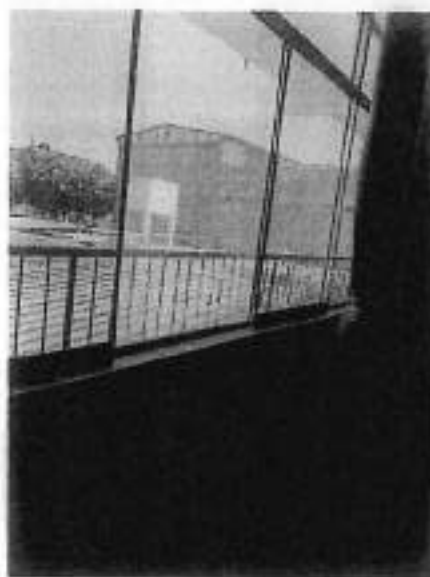
- Se observa que varios vidrios de las ventanas de los salones si cuentan con lámina de seguridad. De la misma manera las vitrinas, mostradores y cerramientos de vidrio de las aulas si cuentan lamina de seguridad. RNE A040 Art 14 e)

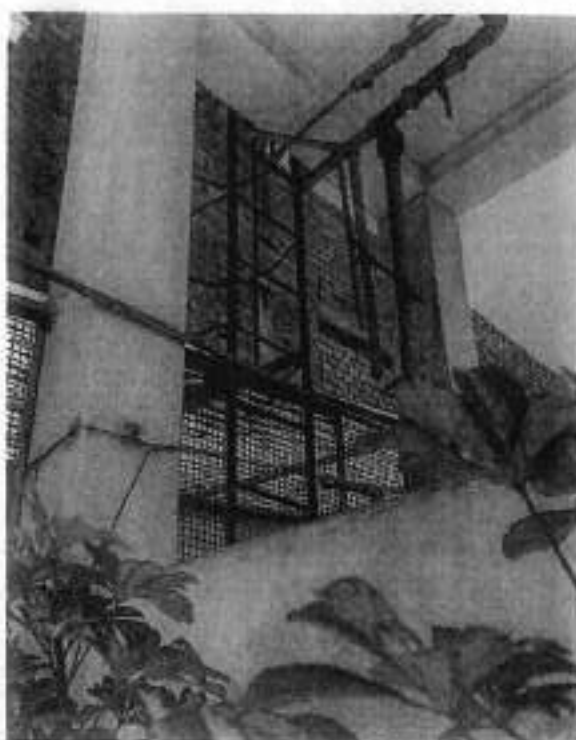
- Falta canastillas de protección de caídas y escalera de gato a partir de 1.80m de altura desde el nivel del piso terminado. Además, en el tanque de concreta falta su baranda de seguridad de 1.10 m de altura.

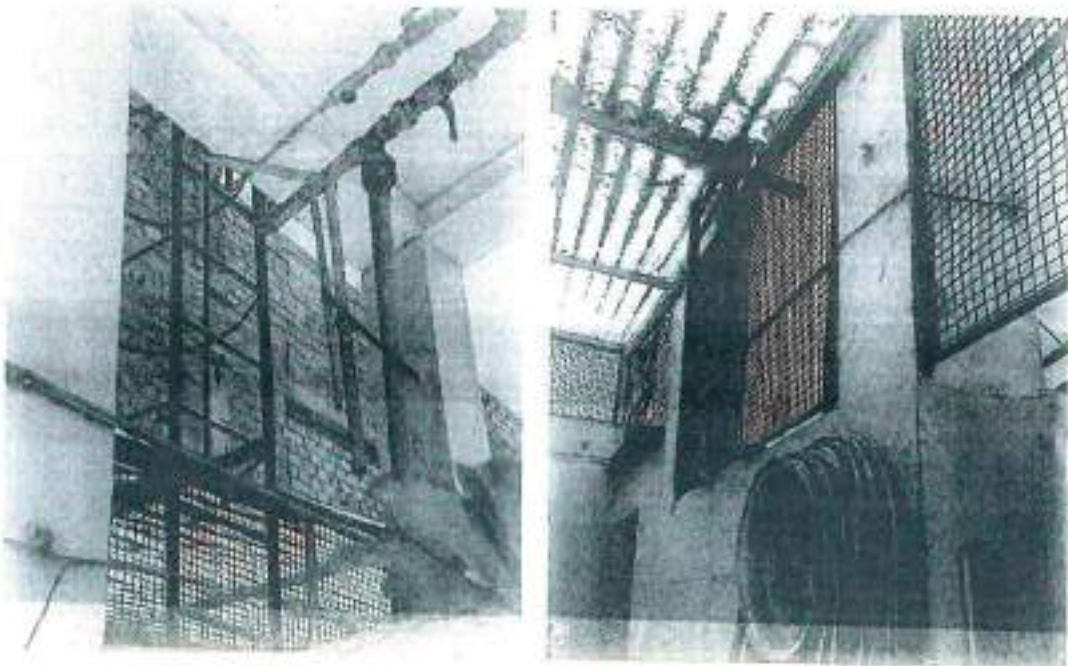
- En el tanque levado se observan que cuentan con oxido en su estructura.

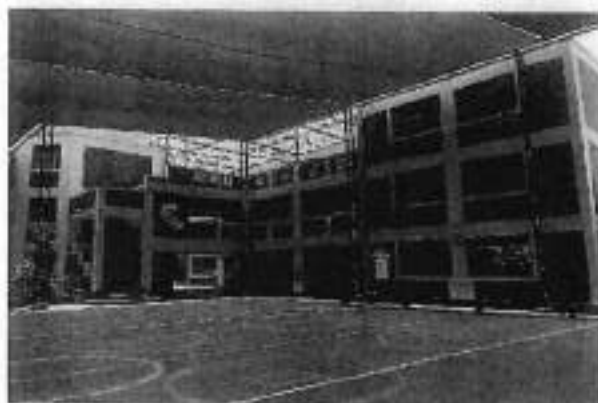
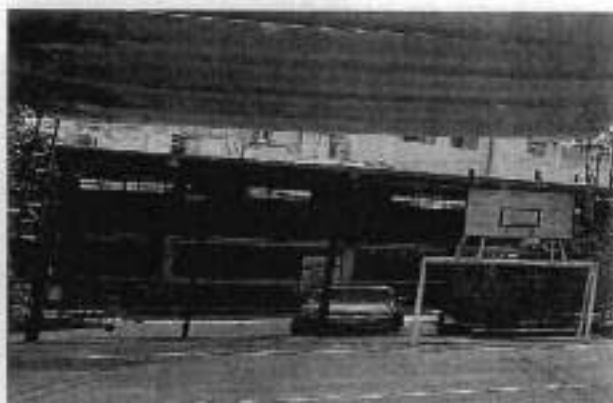
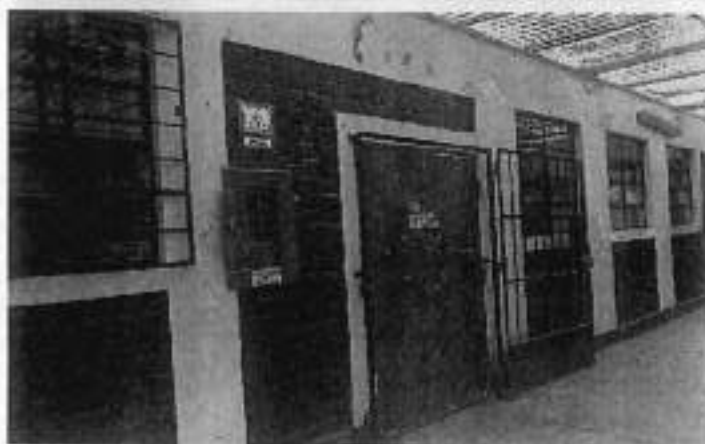
- El objeto de inspección se encuentra compuesto por 3 bloques, un bloque de 03 pisos, un bloque de 02 pisos y un bloque de 01 piso .RNE A040 Art. 18 b)

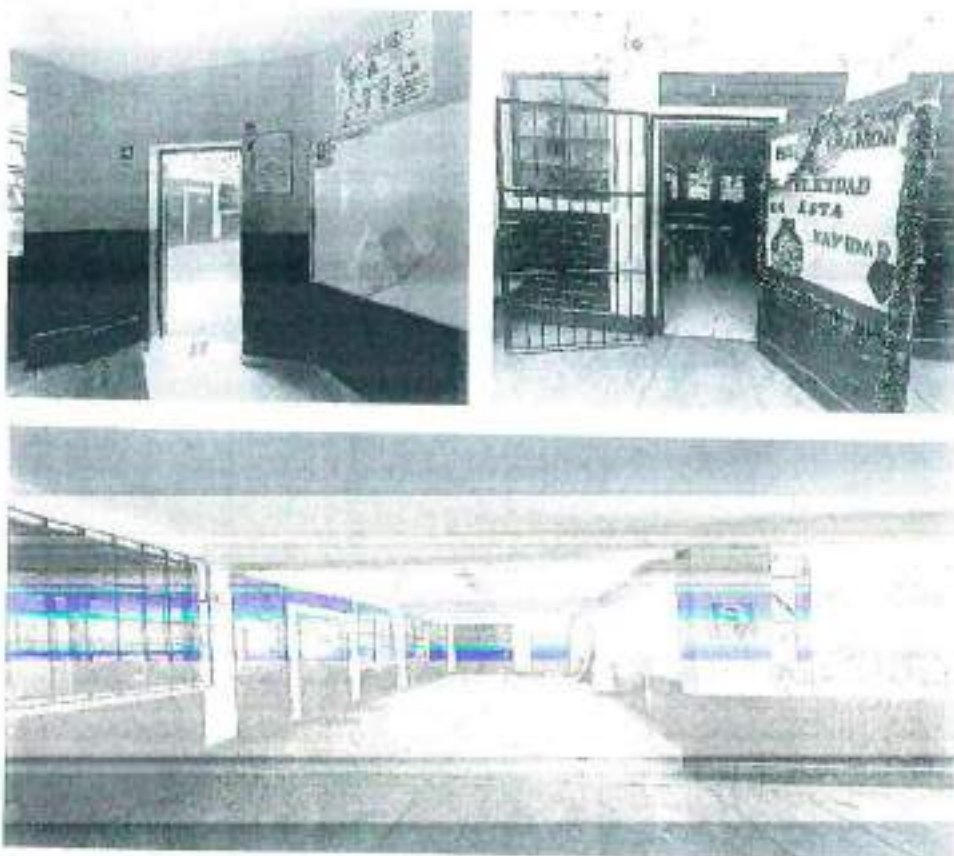
- Las puertas de los salones, talleres y laboratorios que están siendo usados, abren en el sentido de la evacuación y con giro de 180° (RNE A040 Art. 16) a excepción de la puerta de reja del segundo piso, no abre hacia el sentido de la evacuación. Además, los parapetos en los corredores tienen una altura de 1.00 m (RNE A010 Art. 35 a)

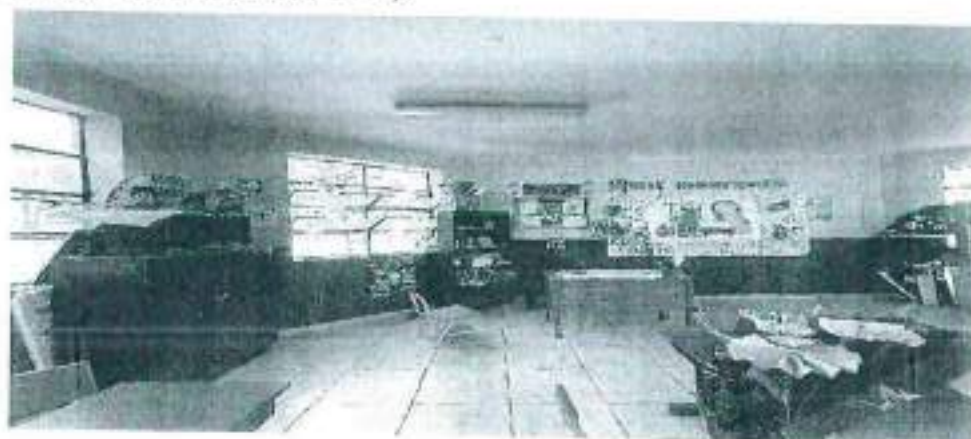
- Se observa que varios vidrios de las ventanas de los salones no cuentan con lámina de seguridad. RNE A040 Art 14 e)

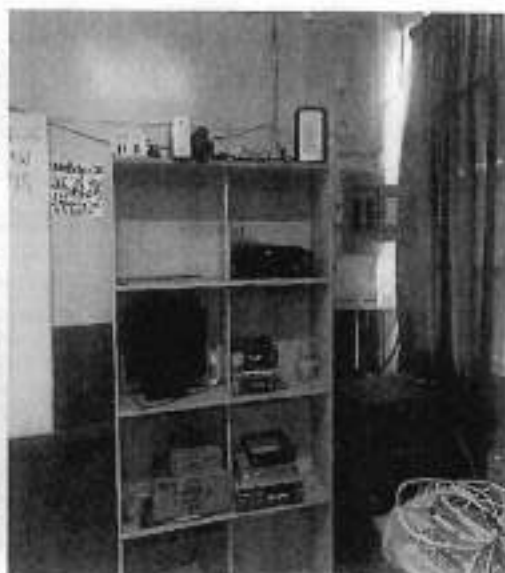
- Falta fijar el mobiliario en las aulas y laboratorios. (RNE GE040 Art. 11 y 12)

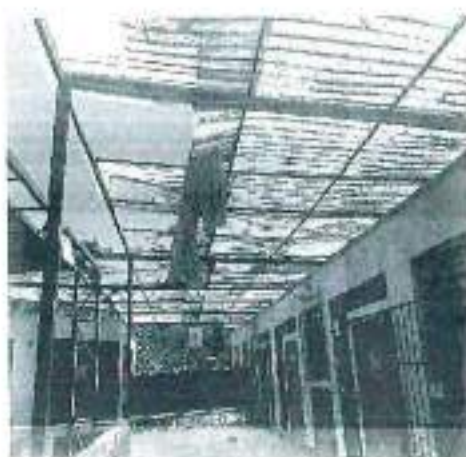
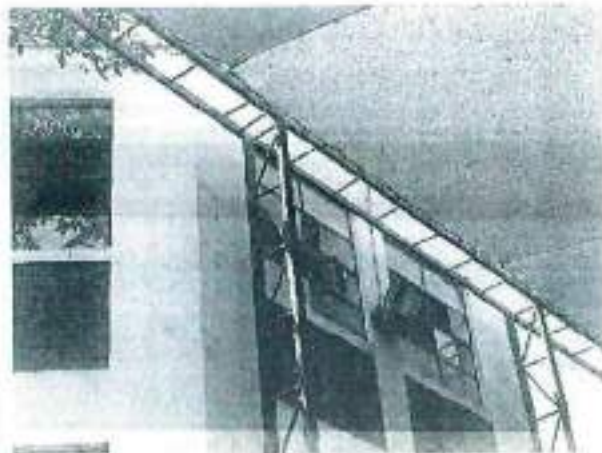
- Se observa que se ha desprendido las cubiertas transparentes de los techos. Asimismo, se observa con óxido y corrosión el techo metálico del pabellón de 02 pisos. De la misma manera hay óxido y corrosión en los postes y viguetas metálicas del techo que sostienen la cubierta de malla verde en el patio.

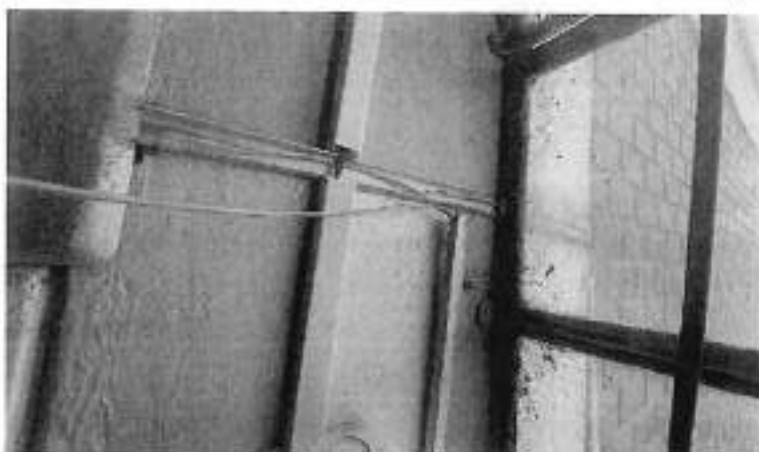
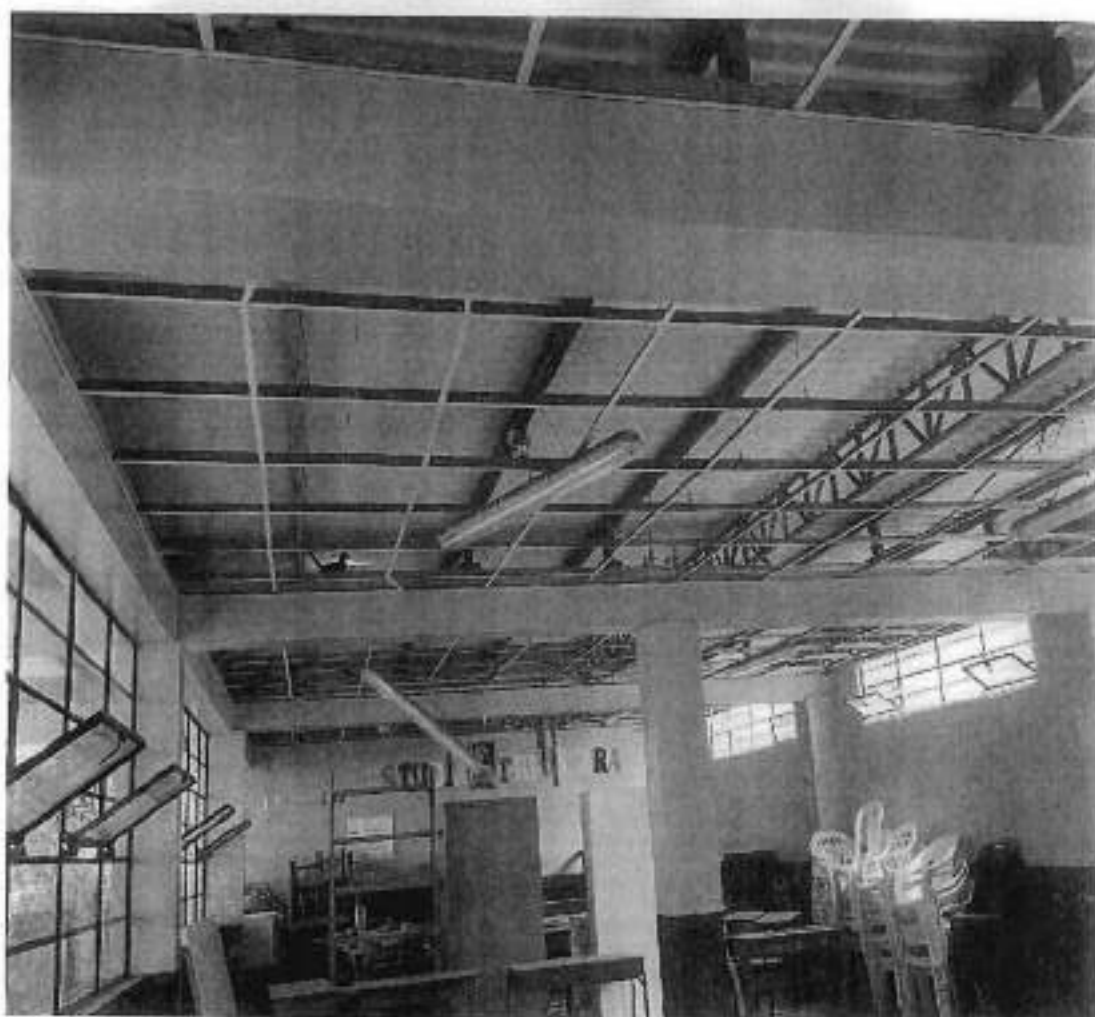
- Falta proteger los conductores eléctricos con tubos o canalatas de pvc. CNE U070.212. Asimismo las luminarias del Auditorio se están desprendiendo.

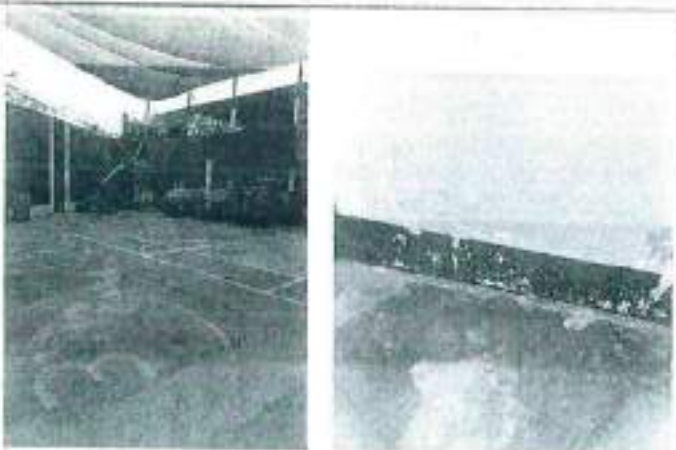
| 1 | Municipalidad Distrital de Santa Anita | | | |
|---|---|---|---|---|
| | | - FILTRACIÓN DE<br>HUMEDAD EN LAS<br>PAREDES | | X |

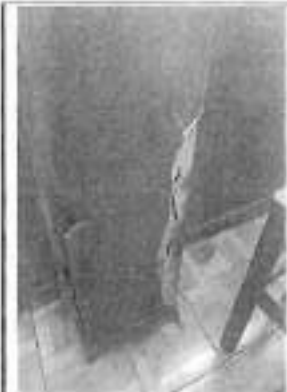
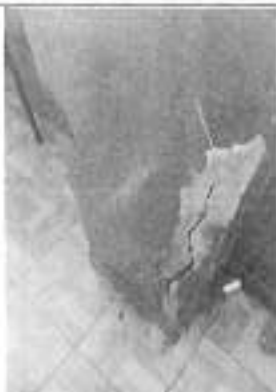
| | | <p>- COLUMNAS EN MAL ESTADO EN MAL ESTADO</p> <p>- JUNTA DE TECHO DE LA SALA DE LA DIRECCIÓN RAJADA</p> | | X |

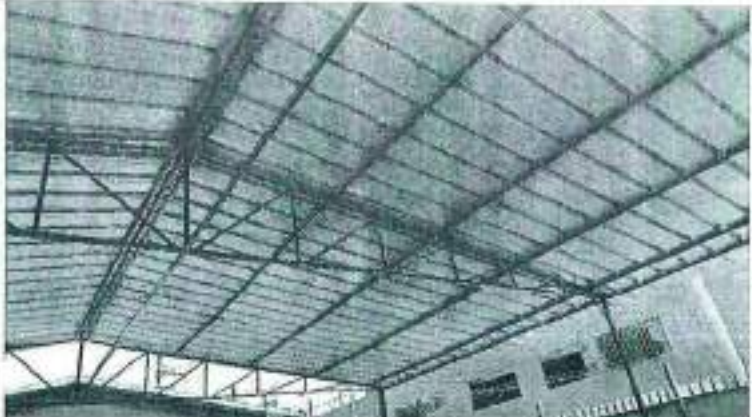
| PANEL FOTOGRÁFICO | Descripción |
|---|---|
| | <p>La estructura metálica de los techos se encuentra en buen estado de conservación.</p> |
